**Fastighetsuppgifter**

Grimsåker 81:1

Thorolfsvägen 59

| Uppdragsnummer | WA6234 |

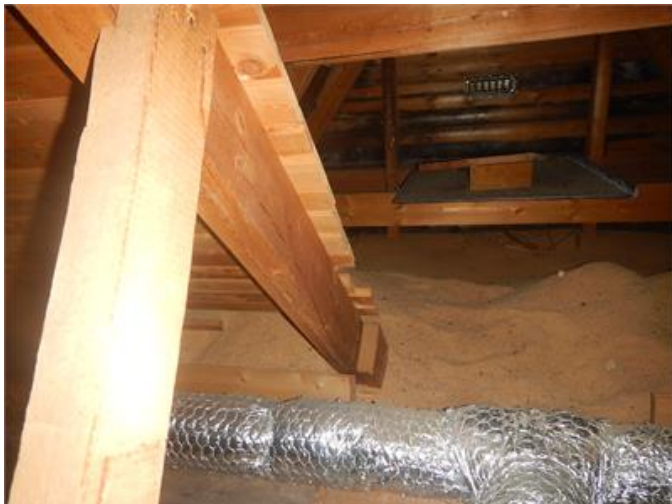
| Besiktningsresultat | | | | | |
|---|---|---|---|---|---|
| <b>Vind</b> | | X | | | -Mikrobiell påväxt noteras på gavelspetsar samt del av underlagstak, se kommentar/riskanalys.<br>-Putssläpp förekommer på murstock.<br>-Fuktfläckar förekommer på underlagstak (inga förhöjda fuktvärden uppmättes), dock bör detta hållas under uppsikt för eventuella förändringar. Troligen från innan taket byttes. |

-Mikrobiell påväxt förekommer på yttertakets insida i begränsad omfattning. Detta är troligen av äldre ursprung så Ftx anläggning (ventilation) installerats. Yttertakets insida bör därför kontrolleras regelbundet, se även info på protokollets näst sista sida, pos. 3.

Mikrobiell påväxt på gavelspets.

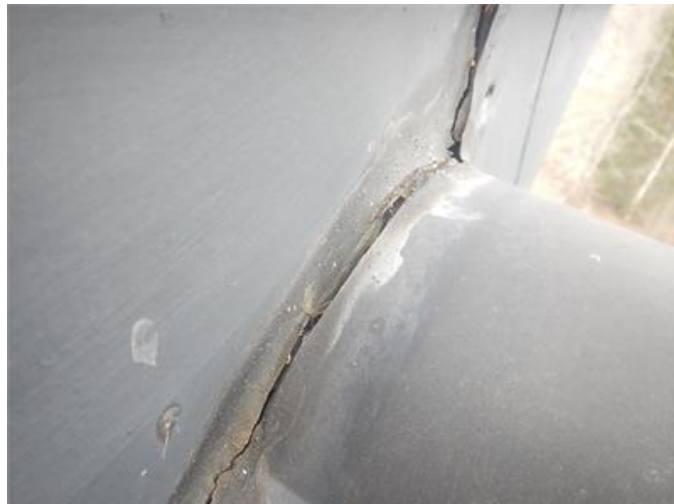
| Besiktningresultat | | | | | |
|---|---|---|---|---|---|
| Tak | | X | | | -Stenar på skorstenar har eroderat något i överkant.<br>-Otäthet förekommer mellan skorstensbeslag ochnockplåt, bör tätas. |

Otätthet mellan skorstensbeslag ochnockplåt.
