**Fastighetsuppgifter**

Berga 6:364

Bivägen 41

**Besiktningsuppgifter**

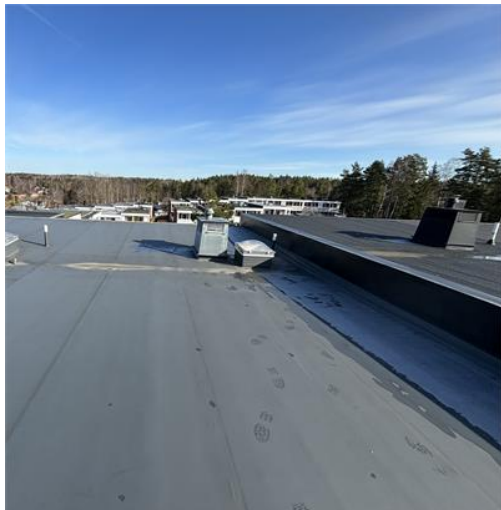
| Besiktningsresultat | | | | | |
|---|---|---|---|---|---|
| Takkonstruktion | | | | X | Låglutande tak, se därför info på protokollets näst sista sida pos. 1. |

Bilden visar yttertaket.

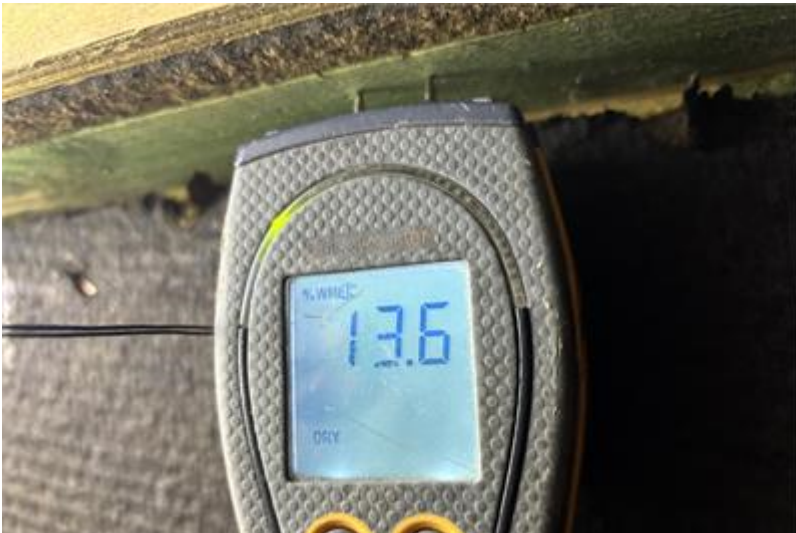
Vid stickprovskontroll uppmättes fuktvärden under gränsvärdet och ingen avvikande lukt upplevdes.

Fuktkvoten uppmättes till mellan 12-14%.

Det kritiska gränsvärdet för mikrobiell tillväxt brukar anges till ca 17% fuktkvot (FK).

Resultatet av stickprovskontrollen ger inga indikationer på att skador förekommer.
