**Fastighetsuppgifter**

Marma 3:244

Båtsmansvägen 29

**Besiktningsuppgifter**

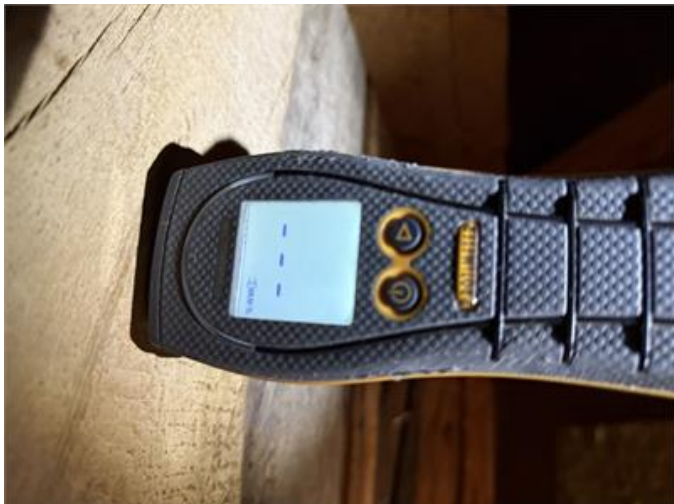
| Besiktningsresultat | | | | | |
|---|---|---|---|---|---|
| | | X | | | Vid kontroll av vindskonstruktionen uppmättes fuktvärden under gränsvärdet för mikrobiell påväxt/tillväxt, se bilder/beskrivningar. |

Fuktkvoten uppmättes på vind i trä i yttertaketets insida till under 8% fuktkvot. Dessa värden kommer sannolikt att ändras med årstiden. Det kritiska gränsvärdet för mikrobiell tillväxt brukar anges till ca 17% fuktkvot (FK). Notera att stickprovsmässig undersökning är utförd.
