**Fastighetsuppgifter**

Brunnsåker 3:28

Brunnsåkersvägen 52

| Uppdragsnummer | A32330 |

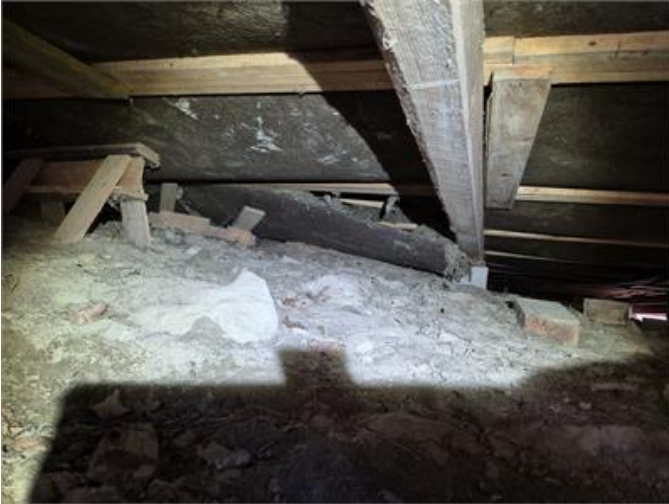
| Besiktningsresultat | | | | | |
|---|---|---|---|---|---|
| Plintgrund | | X | | | - En plintgrund är en enklare konstruktion som kan medföra sättningar och ojämna golv.<br>- Trossbottensskivor har släppt från blindbotten vilket bör åtgärdas.<br>- Organiskt material förekommer på markytan.<br>- Avloppsrör är i skarven tätad med tejp. |

Bild från plintgrunden, trossbottensskivor har släppt från blindbotten.
