Kilen 2:12

Kilbyvägen 18

**Besiktningssuppgifter**

Uppdragsnummer	x8735
Besiktningsdatum	2025-04-07
Besiktningföretag	OBM Fuktteknik Gävleborg AB
Besiktningförrättare	Daniel Lindquist
Närvarande	Ingen representant var närvarande vid besiktningen.
Giltig till och med	2026-04-07

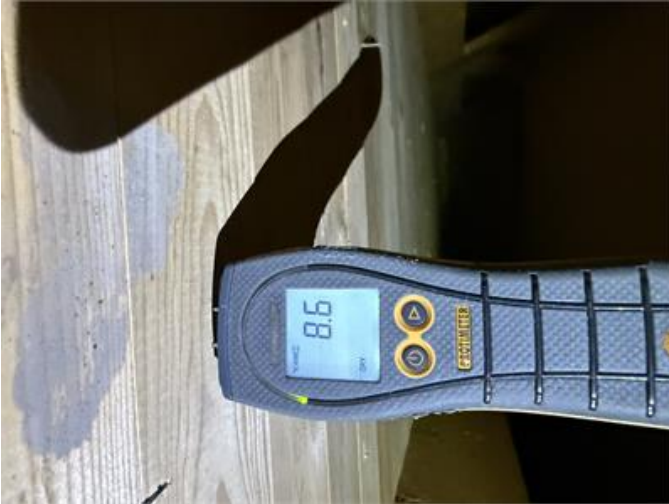
Fuktkvoten uppmättes på vind i trä i yttertakets insida till 8,6% fuktkvot. Dessa värden kommer sannolikt att ändras med årstiden. Det kritiska gränsvärdet för mikrobiell tillväxt brukar anges till ca 17% fuktkvot (FK). Notera att stickprovsmässig undersökning är utförd.
