# Besiktningssprotokoll

Anticimex Försäkringsbesiktning i samarbete med Fastighetsbyrån

Fastighetsbeteckning: Slagan 19	
Fastighetsadress: Timjanträänd 15	
Postnummer: 182 45	Ort: Enebyberg

Besiktningdatum: 2025-04-04	Protokollnummer: 68935171
Temperatur: 7 °C	Väderlek: Sol
Tekniker: Patrik Selvander	
E-post: patrik.selvander@anticimex.se	
Kontor: Stockholm Norr	
Närvarande: Dödsbodelägare och mäklare

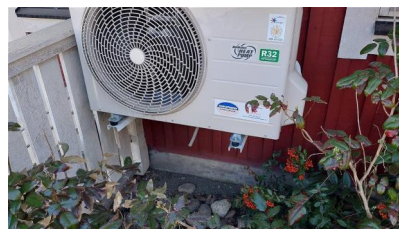
Kondensvatten från luftvärmepumpens utedel leds inte bort från husgrunden.

Detta medför ökad risk för att vatten tränger in i anslutande konstruktioner, vilket i sin tur kan leda till fuktrelaterade skador. Observera att besiktning av byggnadens värmesystem eller värmepumpen inte har ingått i uppdraget.

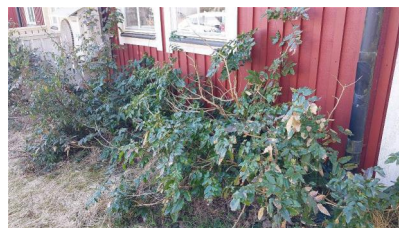
Växter finns i anslutning till grundmur.

När det finns rabatter och växter nära grundmuren finns risk att fukt stannar kvar i väggarna. Detta kan i sin tur orsaka invändiga fuktskador. Växternas rötter kan också skada grundmuren och sätta dräneringsledningen ur funktion.

Området närmast huset rekommenderas att vara fritt från växtlighet.

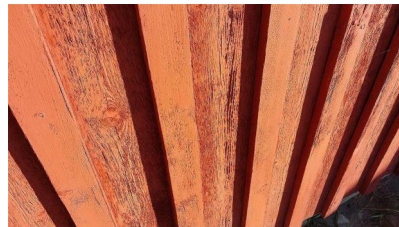
Fasadpanelen är i behov av målning/underhåll.

Fasadbeklädnad och träkonstruktioner där målningsbehov finns riskerar att få fukt- och rötskador på grund av sämre vattenavvisande förmåga. För att öka livslängden på fasadbeklädnaden rekommenderas målning och underhåll.

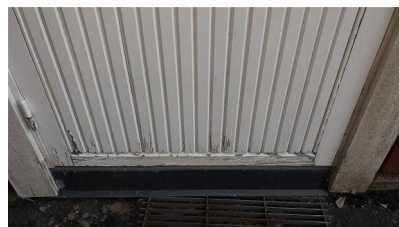
Dörrar är i behov av målning/underhåll.

Dörrar där målningsbehov finns riskerar att få fukt- och rötskador på grund av sämre vattenavvisande förmåga.

För att öka livslängden på dörr rekommenderas målning och underhåll.

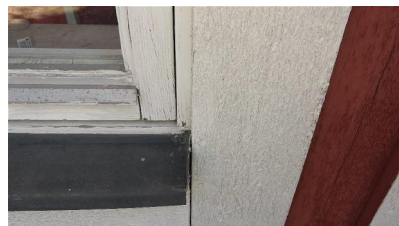
Äldre isolerglasfönster finns på övre plan mot baksidan.

Befintliga fönster är äldre vilket betyder att tätningen mellan fönsterrutorna kan vara sämre. Detta kan leda till att missfärgning/imma kan uppstå mellan glasrutorna.

Fönster är i behov av målning/underhåll.

Fönsterbågar och fönsterkarmar där målningsbehov finns riskerar att få fukt- och rötskador på grund av sämre vattenavvisande förmåga.

För att öka livslängden på fönster rekommenderas målning och underhåll.

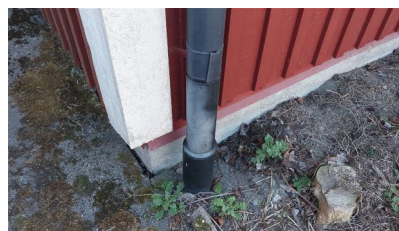
Lövsilar finns inte.

När det saknas lövsilar så finns det risk att det blir stopp i dagvattenledningen.

För att hindra stopp i dagvattenledningar rekommenderas komplettering av lövsilar.

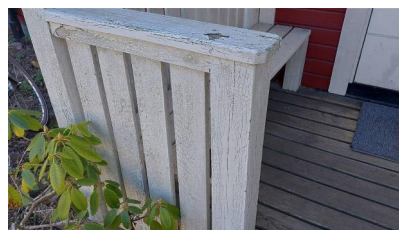
Farstukvisten är i behov av målning/underhåll.

Träkonstruktioner där målningsbehov finns riskerar att få fukt- och rötskador på grund av sämre vattenavvisande förmåga.

Vi rekommenderar att du utför målning/underhåll.

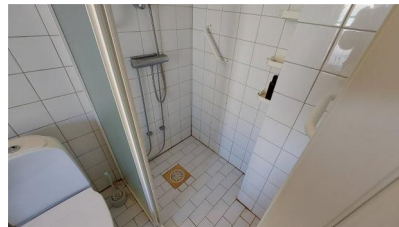
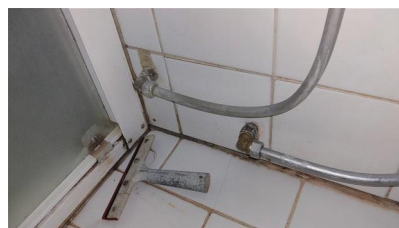
Våtutrymmet har äldre yt-/tätskikt.

Utrymmet är äldre och har passerat tiden för sin tekniska livslängd.

Vid fuktindikering som utfördes i utrymmet noterades förhöjda fuktindikationer vid plats för dusch.

Renovering av utrymmet rekommenderas. Kontakta en behörig våtrumsentreprenör för en renovering. I samband med renoveringen bör omkringliggande konstruktioner kontrolleras för att upptäcka eventuella följskador.

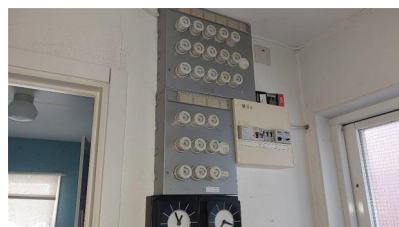
Jordfelsbrytare finns installerad vid den äldre el-centralen.

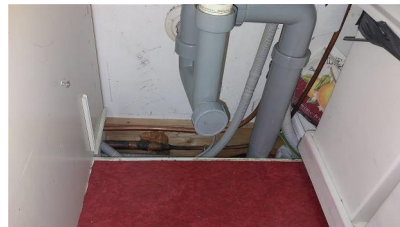
Fuktskydd saknas i diskbänksskåp och under kyl/frys.

Utan fuktskydd är det svårt att upptäcka läckage från rörledningar. Vatten kan då tränga in i omkringliggande konstruktioner och orsaka fuktskador.

För att upptäcka eventuella läckage, installera ett fuktskydd. Man kan med fördel även montera en vattenvarnare för att lättare få en indikation på ett eventuellt läckage.

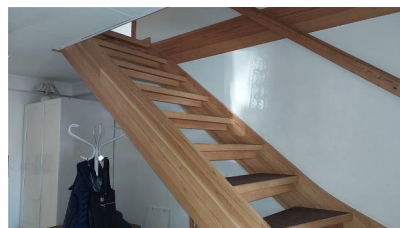
Fallskydd saknas på trappen.

Då fallskydd saknas finns risk för fall olyckor med personskador som följd.

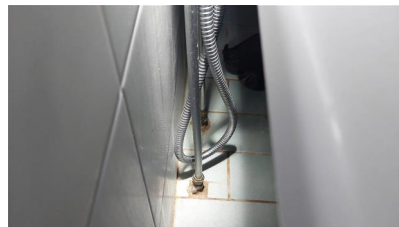
Våtutrymmet har äldre yt-/tätskikt, har passerat sin tekniska livslängd.  
- rörgenomföringar finns i golv.

Vid fuktindikering som utfördes i utrymmet noterades inga avvikande fuktindikationer.

Renovering av utrymmet rekommenderas. Kontakta en behörig våtrumsentreprenör för en renovering. I samband med renoveringen bör omkringliggande konstruktioner kontrolleras för att upptäcka eventuella följskador.
