**Fastighetsuppgifter**

Ljungbacken 28

Wallbergs väg 17

| Uppdragsnummer | G32679 |

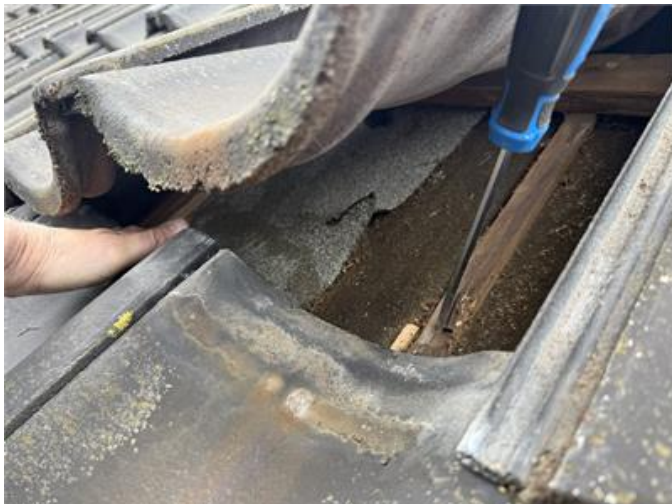
| Besiktningsresultat | | | | | |
|---|---|---|---|---|---|
| Yttertak | | X | | | Taket har inspekterats från takfot samt från takstege. Enligt uppgift lades taket om 2006/2008. Vid stickprovskontroll noterades strö-/bärläkt vara av äldre karaktär och underlagspapp av ytskiktstyp noterades. Plåthuvorna är något rostangripna.<br><br>Se kommentar längre ner i protokollet. |

Delar av underlagstaket är av ytskiktstyp.

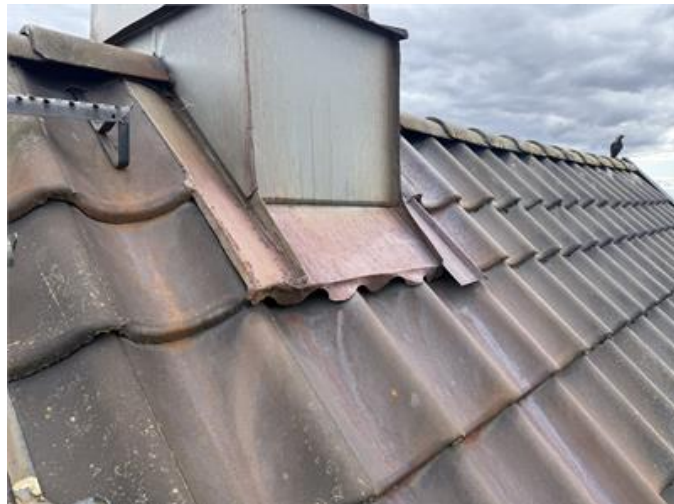
Det förekommer rostangripna plåtar på taket.

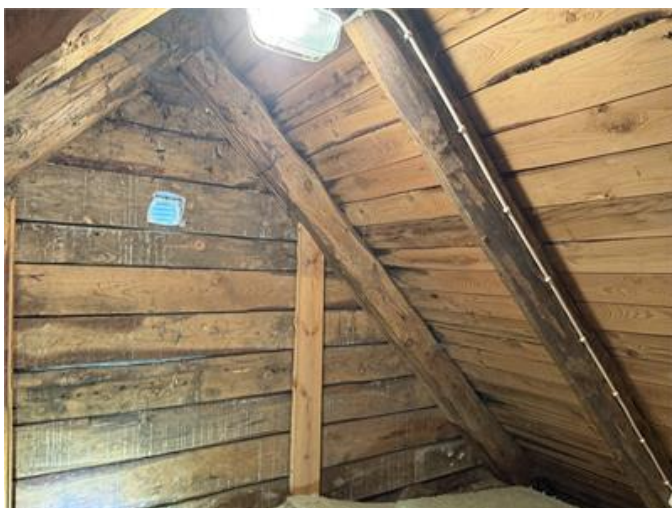
| Besiktningsresultat | | | | | |
|---|---|---|---|---|---|
| Nockvind | | X | | | Det förekommer missfärgningar på underlagstakets insida och missfärgningar/putssläpp på murstocken. Vid fuktindikation påvisades inga förhöjda indikationer. Se kommentar längre ner i protokollet. |

- Missfärgningar förekommer på underlagstakets insida. Inga förhöjda fuktvärden påvisades. Rekommenderas dock att utrymmet hålls under regelbunden uppsikt för att snabbt upptäcka tecken på eventuella läckage. Enligt uppgift lades taket om 2006-2008. Det noterades att delar av underliggande papp är av ytskiktsmodell och det förefaller som om (åtminstone) delar av strö-/bärläkt är av äldre modell. Då det är osäkert exakt vad som gjordes vid takbytet är det därför viktigt att regelbundet se över taktäckningen och snabbt byta eventuellt trasiga takpannor eller rätta till takpannor som hamnat ur position. Värt att notera är att flertalet takpannor är fixerade och därmed är det svårt att inspektera underlagspappen.

Det förekommer en del missfärgningar på underlagstakets insida. Inga förhöjda fuktvärden påvisades.
