**Fastighetsuppgifter**

Flundran 8

Lignellsvägen 40

| Uppdragsnummer | A32331 |

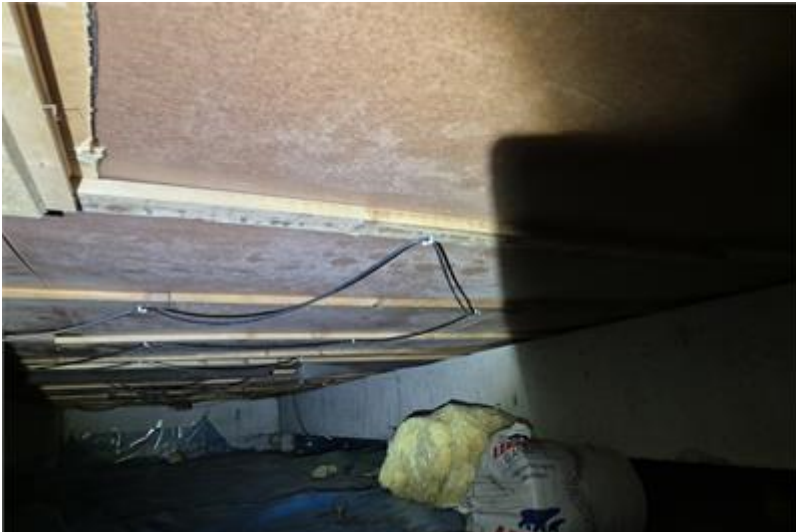
Det kritiska gränsvärdet för mikrobiell tillväxt brukar anges till ca 15-17% fuktkvot (FK).

FK uppmättes till 11%.

Notera att stickprovsmässig undersökning är utförd samt att mätvärden normalt sett kan variera över årstiderna. För att säkert fastställa konstruktionens kondition och fuktstatus måste en mer omfattande undersökning utföras.
