**Fastighetsuppgifter**

Hova 4:10

Husargatan 34

| Uppdragsnummer | R8064 |

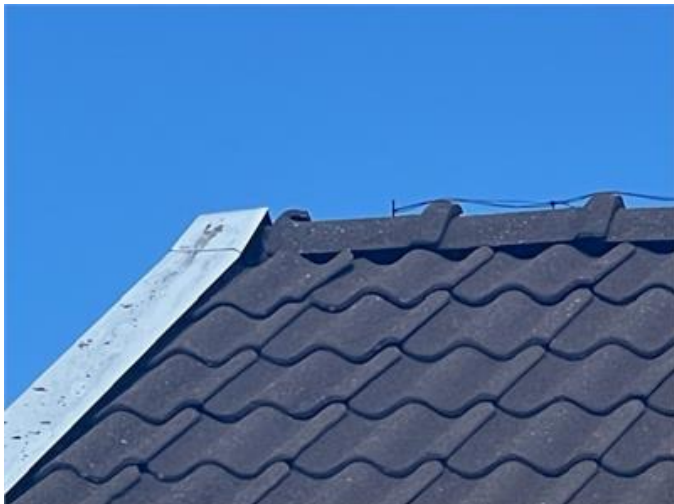
Pos.1.

| Besiktningsresultat | | | | | |
|---|---|---|---|---|---|
| Tak | | | X | | Taket har äldre standard och takpappen och takpannornas tekniska livslängd anses vara passerad, se även info på protokollets näst sista sida Pos. 2. Några takpannor ligger ur läge samt trasig takpanna noterades. Se bild pos.1 och 2. |

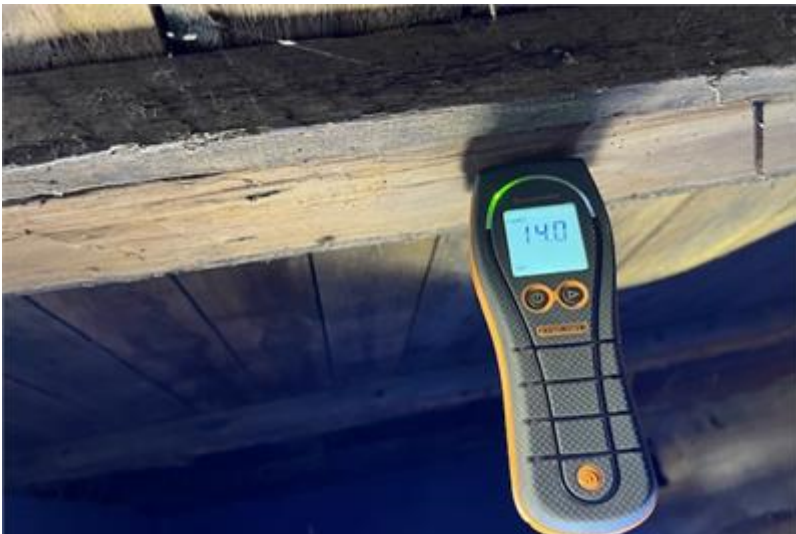
Hela grunden är inte besiktningsbar pga lucka finns inte till alla utrymmen. Organiskt material finns på marken. Fuktkvoten uppmättes till 14 % i träbjälklaget. Det kritiska gränsvärdet för mikrobiell tillväxt brukar anges till ca 15-17% fuktkvot (FK).

Rekommenderar att luckor öppnas och att grunden görs helt besiktningsbar. Notera att stickprovsmässig undersökning är utförd samt att mätvärden normalt sett kan variera över årstiderna. För att säkert fastställa konstruktionens kondition och fuktstatus måste en mer omfattande undersökning utföras.
