**Fastighetsuppgifter**

Tallbiten 9

Ulvsåtersvägen 5

**Besiktningsuppgifter**

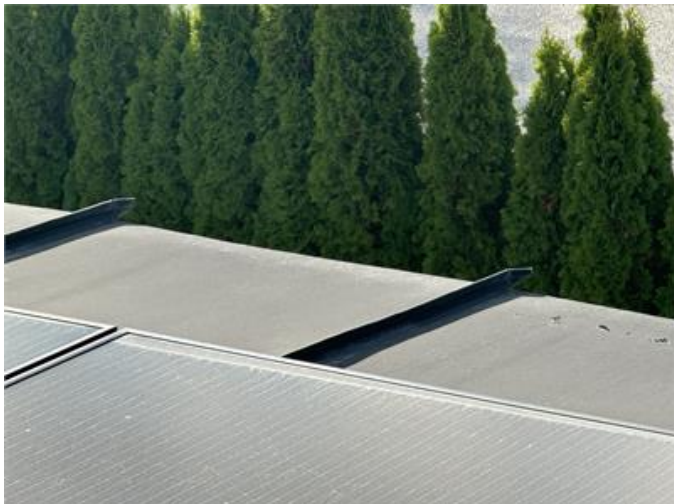
| Besiktningsresultat | | | | | |
|---|---|---|---|---|---|
| Tak | | X | | | -Några stående falsningar vid takfot är inte bockade, se bild.<br>-Färgsläpp finns på takplåten lokalt.<br>-Besiktning av solcellsinstallationen och dess infästningar ingår inte i besiktningsuppdraget.<br>-Ståndfalsar vid uterummets takplåt är inte fällda vid takfot, taklutningen är inte kontrollerad.<br>-Uterummets plåttaket är inte tätad vid uppviktes anslutning mot fasad vid huvudbyggnad.<br>-Taket besiktades från takets mitt(nock) på huvudbyggnaden. |

Falsning lokalt ej bockad vid takfot.
