Grimsmyrheden 8:22

Nissvägen 3

## Bilder och beskrivningar

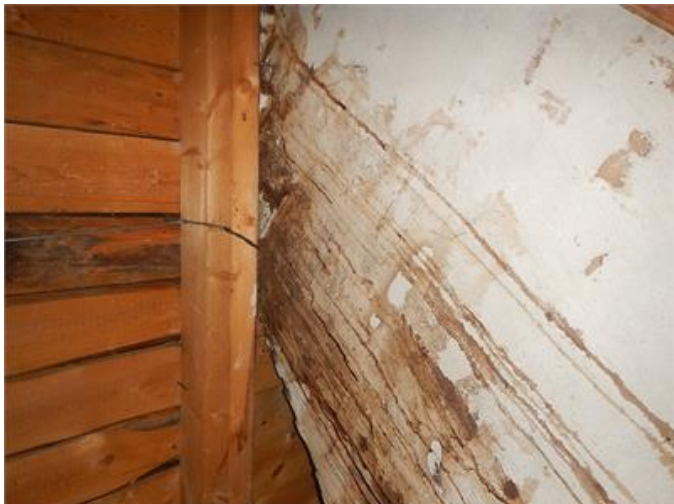
| Besiktningsresultat | | | | | |
|---|---|---|---|---|---|
| Vind | | X | | | -Rinnmärken noteras på murstock och mindre fuktpåverkan på underlagstak (inga förhöjda fuktvärden uppmättes), troligen från innan taket byttes. |

Rinnmärken på murstock och fuktfläck i tak på vinden.

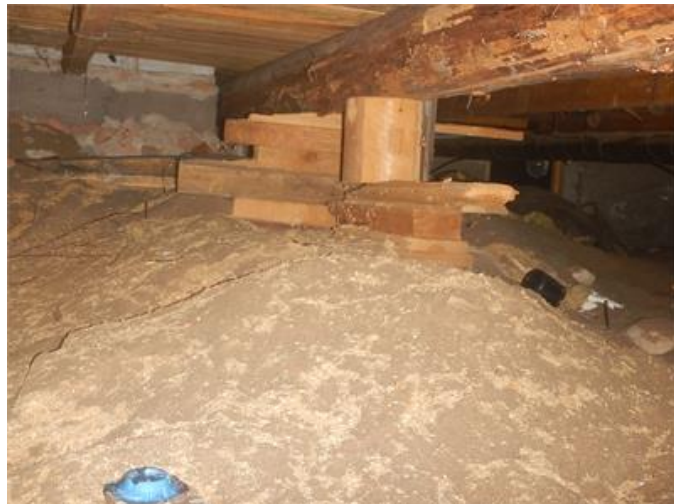
| Besiktningresultat | | | | | |
|---|---|---|---|---|---|
| Torpargrund | | x | | | Grundens utformning betecknas som en riskkonstruktion, se därför kommentar/ riskanalys på nästa sida. |

- En torpargrund är en riskkonstruktion med avseende på fukt- och mikrobiella skador.
- I grunden noteras bla. Följande:
- Mindre mängd organiskt material på markytan.
  - Markytan saknar täckning med åldersbeständig plastfolie.
  - Pallning till bärlina av trä står i direkt kontakt med markytan.
  - Formvirke till tidigare inbyggnad för vatten/avlopp står delvis i kontakt med markytan.
- Åtgärder bör därför övervägas i utrymmet.
- För att säkert fastställa grundens funktion och golvbjälklagets kondition krävs alltid en fortsatt teknisk undersökning, se även info på protokollets sista sida Pos. 10.
- Konstruktionskontroll är utförd, se bilaga.

Pallning till bärlina som står i direkt kontakt med markytan i torpargrund.

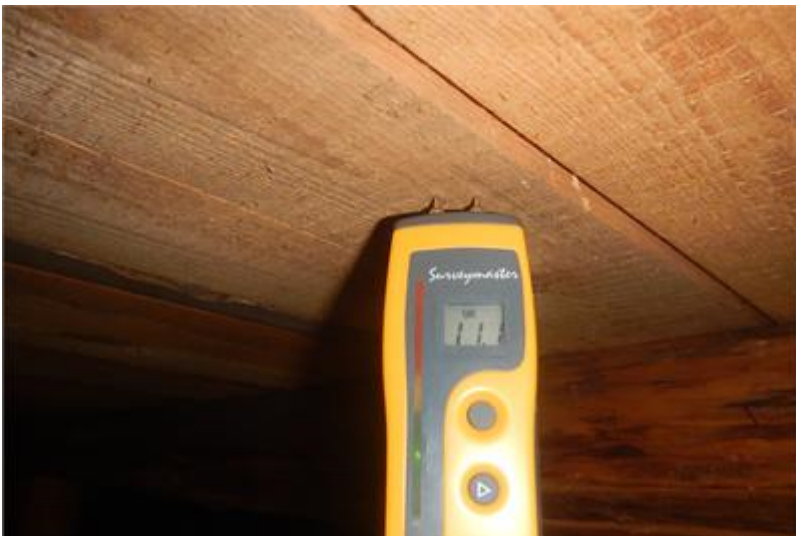
Vid konstruktionskontroll som utfördes via grunden uppmättes fuktvärden under kritisk gräns och ingen mikrobiell lukt kunde upplevas av medtaget luktprov från isolering/spånfyllning.

Fuktkvoten uppmättes till under 12% (fk) i blindbotten.
