# Besiktningsprotokoll

Anticimex Försäkringsbesiktning i samarbete med Fastighetsbyrån

| Fastighetsadress:<br>Tegvägen 5 | |

| Besiktningsdatum:<br>2025-04-03 | Protokollnummer:<br>68927814 |

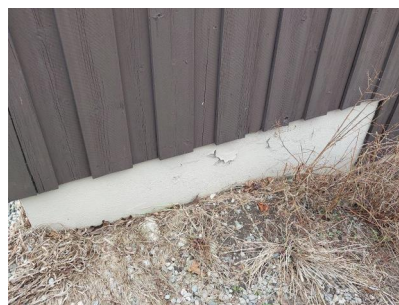
#### Utvändigt / Sockel

Färgsläpp finns på sockel.

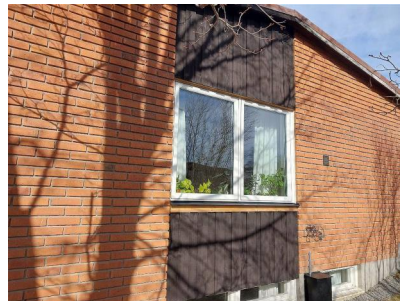
### Utvändigt / Fasad

Fasadpanelen och trädetaljer är i behov av målning/underhåll.

För att öka livslängden på fasadbeklädnaden rekommenderas målning och underhåll.

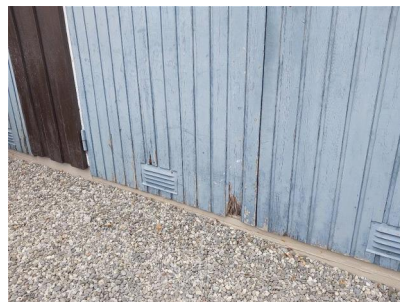
### Utvändigt / Dörrar

Garageporten har rötskador.

Byt ut trasiga brädor och utför målning och underhåll.

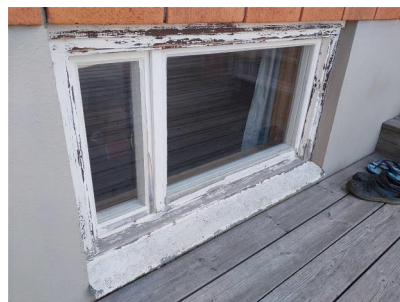
### Utvändigt / Fönster

Fönster är i behov av målning/underhåll.

För att öka livslängden på fönster rekommenderas målning och underhåll.

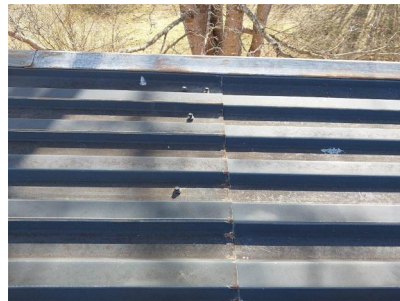
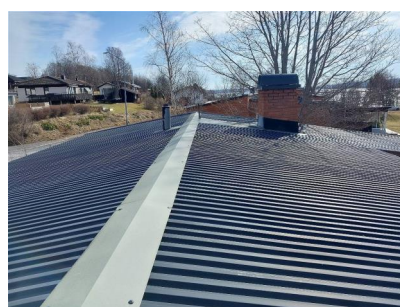
### Utvändigt / Tak

Yttertaket ser i det stora hela rätt bra ut men mindre rostfläckar förekommer och några skruvar har släppt. Jag rekommenderar att byta ut skruvar som släppt och måla över rost fläckarna för att undvika följdskador.

Infästning av skruv har delvis släppt.  
Byt ut skruvar för att undvika underliggande skador.  
Mindre rostfläckar finns.

Detta i sin tur kan leda till fuktskador vidare ner i underliggande konstruktioner.

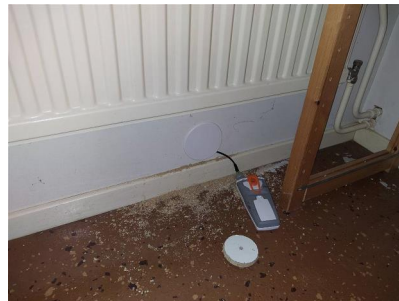
### Källarplan / Allmänt

Vid kontroll av konstruktion i källaren uppmättes fuktvärden över gränsvärdet i golv och vägg. I protokollet rekommenderas en fördjupad undersökning, men har man som avsikt att riva ut allt trä/organiskt material och ha rena betongytor alternativt återställer med en ny fuktsäker lösning behöver inte undersökningen utföras.

Vid kontroll av golv och vägg konstruktion uppmättes fuktvärden över kritisk nivå för mikrobiell tillväxt och normal lukt upplevdes.

Vägg: Fuktkvoten uppmättes till 17% och den relativa fuktigheten uppmättes till 82% och en normal lukt kunde kännas i golv/vägg vinkel.

Golv: Fuktkvoten uppmättes till 15% och den relativa fuktigheten till 92%.

Det finns risk för mikrobiell tillväxt om den relativa fuktigheten (RF) i den omgivande luften är över 75 %. I furuvirke motsvarar det en fuktkvot (FK) på 17 %.

Vi rekommenderar en fördjupad undersökning för att bedöma orsak och omfattning. Det är viktigt att tänka på att denna rekommendation om fördjupad undersökning gäller hela källarplan där dessa konstruktioner förekommer.

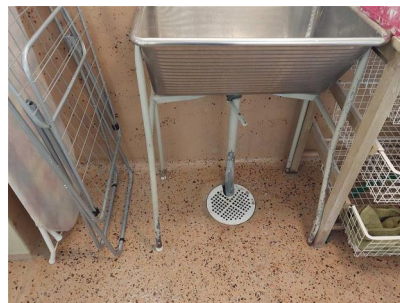
### Källarplan / Tvättstuga/torkrum

Gjutjärnsbrunnen är rostangripen.

Det finns risk att golvbrunnen rostar sönder med fuktskador som följd. Byt golvbrunnen vid renovering.

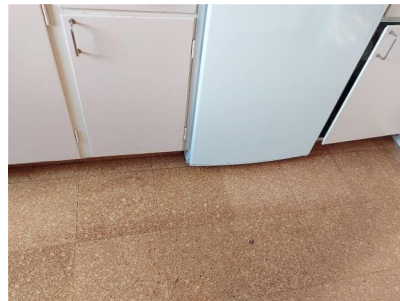
### Entréplan / Kök

Fuktskydd saknas under vitvaror samt mindre otätheter finns i fuktskydd i diskbänkskåp.

Utan fuktskydd är det svårt att upptäcka läckage. Vatten kan då tränga in i omkringliggande konstruktioner och orsaka fuktskador.

För att upptäcka eventuella läckage, installera ett fuktskydd.

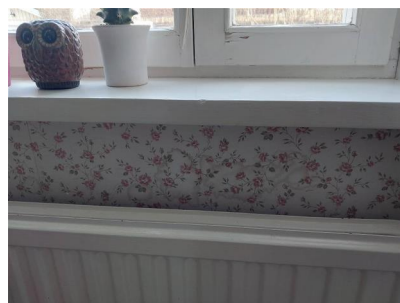
### Entréplan / Sovrum 3

Väggen har fuktfäckar.

Bedöms ej ha lett till bakomliggande skada.

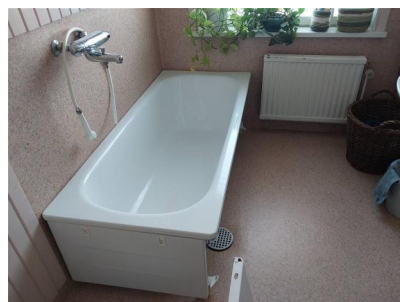
### Entréplan / Badrum/Wc

Badrummet på entréplan har passerat tiden för sin förväntade tekniska livslängd och löper därmed större risk för fuktskada. Man bör lägga in renovering av detta utrymme i en framtida underhållsplan. Inga skador eller förhöjda fuktindikationer noteras vid besiktning.

Våtutrymmet har äldre yt-/tätskikt.  
Rostig gjutjärnsbrunn med anslutet tätskikt.  
Fönster i plats för bad/dusch.  
Rör genomföringar i golv.

Eftersom funktionen, som innebär att ytskiktet/tätskiktet ska vara vattentätt samt övrigt noterat ovan kan vara nedsatt finns en ökad risk att vatten tränger igenom ytskiktet/tätskiktet med vattenskador i omkringliggande konstruktioner som följd.
