**Fastighetsuppgifter**

Drängsered 1:94

Lärkvägen 6

| Uppdragsnummer | O27540 |

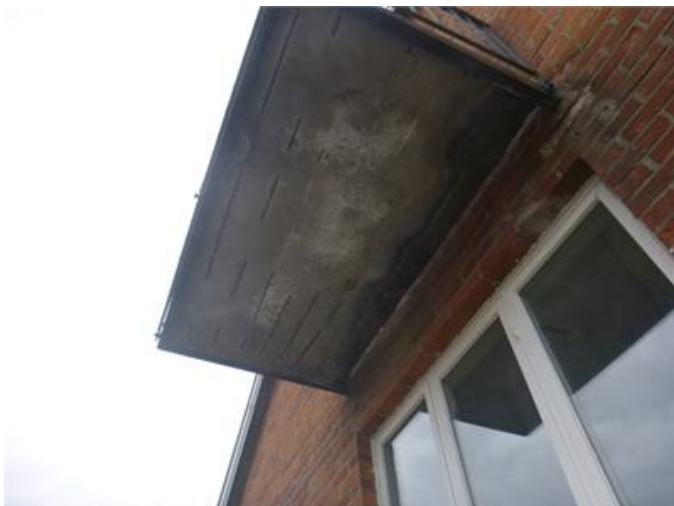
| Besiktningsresultat | | | | | |
|---|---|---|---|---|---|
| Balkong | | | x | | Armeringssprängningar/materialsläpp noterades i balkongen. Räcket är rostangripet. Kontakta en fackman för vidare kontroll/åtgärd. Bild 1 |

Bilden visar vy av balkong.

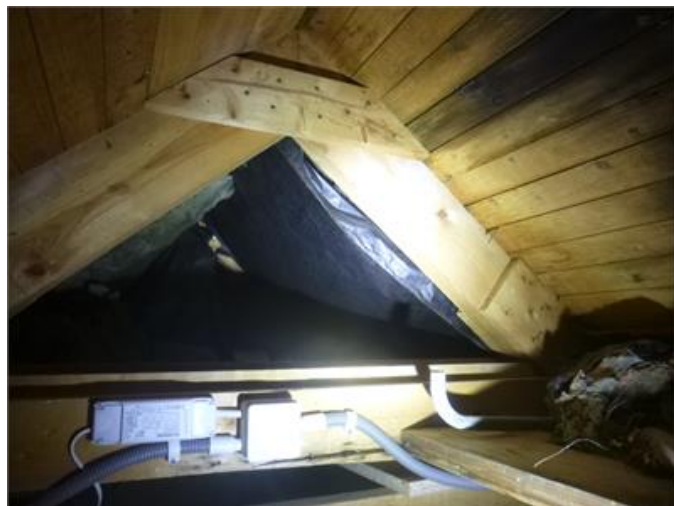
| <b>Besiktningsresultat</b> | | | | | |
|---|---|---|---|---|---|
| <b>Vind</b> | | X | | | Mikrobiell påväxt/missfärgningar förekommer i utrymmet. Se kommentar/riskanalys. Bild 2 (Vinden är besiktigad ifrån luckan p.g.a. trångt utrymme). |

Om det finns brister i tätningen mellan ett kallt och ett varmt utrymme finns det en risk att relativt varm och fuktig luft kommer ut från det varma utrymmet till det angränsande kalla utrymmet och träffar en kall yta och kondenserar. Missfärgning på yttertakskonstruktionen är en indikering på att inneluften har kommit ut i vinden så att ett gynnsamt klimat för en mikrobiell tillväxt har uppstått. Det kan vara en indikering på att ventilationen inomhus är undermålig. Får detta fortgå finns det en risk att man kan få skador på konstruktioner som i en förlängning påverkar byggnaden negativt.

Missfärgningar förekommer, dessa var vid besiktningstillfället torra och bedöms vara från tiden innan takomläggningen. Det rekommenderas att dessa hålls under uppsikt, skulle de öka i storlek eller annan förändring sker bör kontakt tas med en fackman för erforderliga åtgärder.

Bilden visar vy av vind.

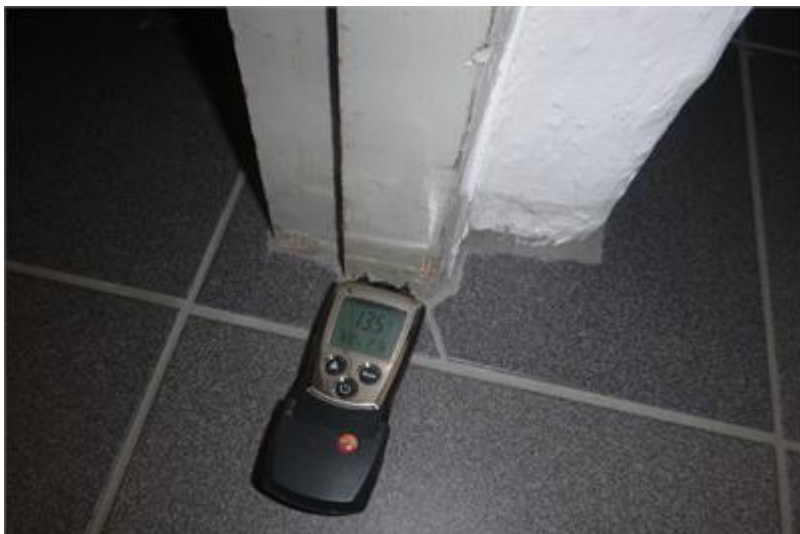
Vid kontroll av konstruktion mättes fuktkvoter stickprovsvis i en dörrkarm samt i trappan till mellan 12-14% fuktkvot. Sprickor, puts/färgsläpp samt missfärgningar förekommer i vissa golv/väggar. Inga avvikande lukter kunde kännas i utrymmet vid besiktningstillfället.

Vid kontroll av konstruktion uppmättes fuktkvoter under det kritiska gränsvärdet för mikrobiell tillväxt. Notera att stickprovsmässig undersökning är utförd. För att säkert fastställa konstruktionens uppbyggnad, kondition och fuktstatus måste en mer omfattande undersökning utföras.
