**Fastighetsuppgifter**

Häggatorp 2:32

Bredåkravägen 10

| Uppdragsnummer | G32686 |

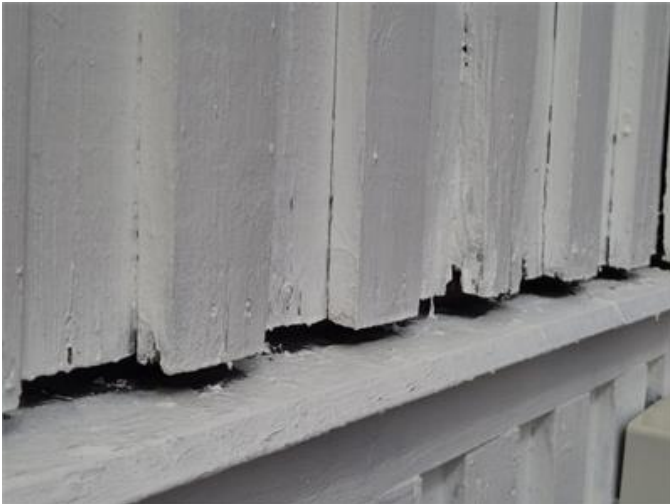
| Besiktningsresultat | | | | | |
|---|---|---|---|---|---|
| Fasad | | | X | | Enligt tidigare fastighetsägare finns äldre putsad fasad bakom träpanelen. Det förekommer rötskadade beklädnadsbrädor runt om huset, omfattningen rekommenderas undersökas vidare. |

Rötskador förekommer i beklädnadsbrädor runt om huset, omfattningen rekommenderas undersökas vidare.

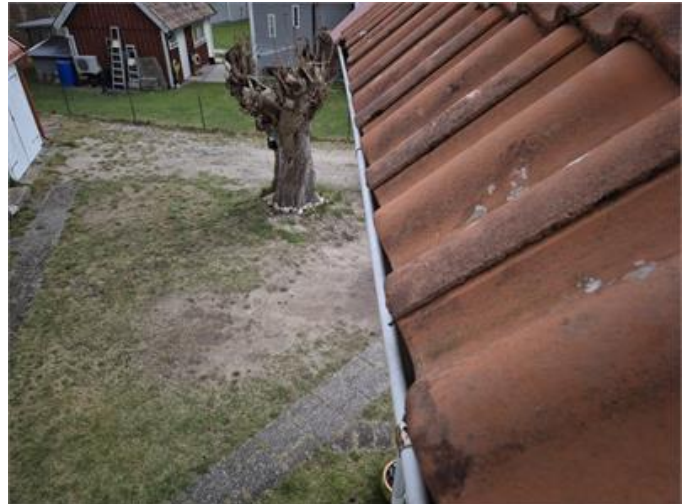
**TAK:** Takpappen är äldre än takpannorna som lades någon gång på 1990-talet. Vid stickprovskontroll av pappen noterades inga skador. Plåthuvar och rännalsplåtar är äldre och har färgsläpp och något rostangrepp. Bitvis går takpannor för långt över hängrännor vilket medför att vatten kan rinna förbi rännorna. Takfotsplåtar förekommer inte vilket hade varit en fördel om det funnits, främst till takkupor för att reducera risken för fuktskador i takfotsbrädor. Någon plåtdetalj täcker bristfälligt mot takpannor. Glipa förekommer mellan takpanna och rännalsplåt med risk att regnvatten kan leta sig under takpannor. På en takkupa har flera takpannor bytts, troligt på grund av äldre takpannor blåst bort, risk föreligger att fler takpannor kan blåsa bort vid kraftigare vindar/storm. Kajor har byggt bo i skorsten.

Bitvis går takpannor för långt över hängrännor vilket medför att vatten kan rinna förbi rännorna.

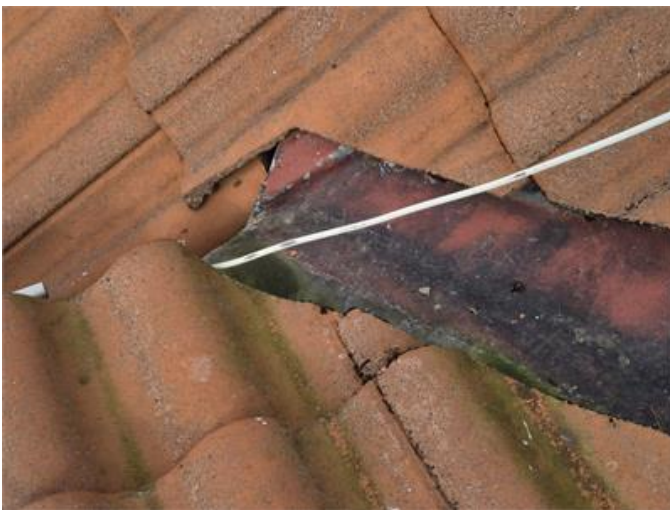
Glipa mellan rännbordsplåt och takpanna.
