Trappeberg 1:10

Bonäsvägen 38

| Uppdragsnummer | C13094 |
| Besiktningsdatum | 2025-04-08 |

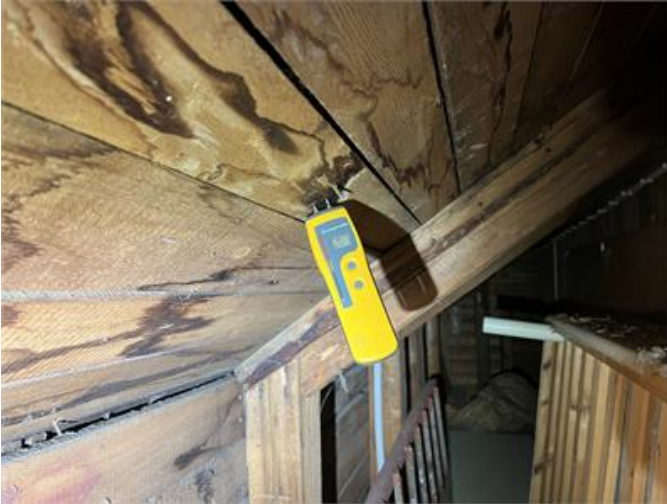
| Besiktningsresultat | | | | | |
|---|---|---|---|---|---|
| Nockvind | | X | | | - Lokala fuktfläckar förekommer, ingen förhöjd fuktindikation. Hålls dock under uppsikt för ev förändringar. Vinden besiktades från lucka då landgång saknas över isolering.<br>- Luckan kan tätas för minskat luftläckage mot vindsutrymmet. |
| Sidovindar | | X | | | - Lokala fuktfläckar förekommer i underlagstak, inga förhöjda fuktvärden uppmättes. Sidovindar besiktades från luckor då de delvis var belamrade med lösöre.<br>- Luckor kan tätas för minskat luftläckage mot vindsutrymmet. |

Fuktfäckor förekommer på både sidovindar ochnockvind, inga förhöjda fuktvärden uppmättes, bör dock regelbundet kontrolleras.

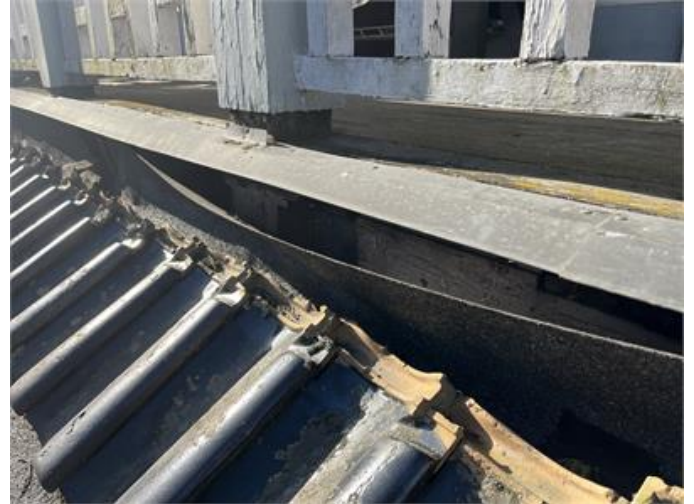
| Besiktningsresultat | | | | | |
|---|---|---|---|---|---|
| | | | X | | - Låglutande tak med takpapp över tillbyggd del, se därför info på protokollets näst sista sida pos. 1.<br>- Otäthet mellan papptakets uppvik mot balkong vilket bör kontrolleras och åtgärdas av fackman. |

Otättheter mellan takpapp och balkong 1.

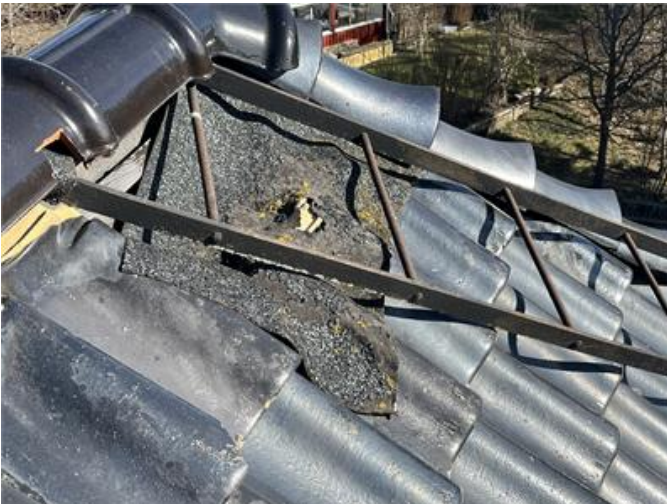
| Besiktningsresultat | | | | | |
|---|---|---|---|---|---|
| Tak | | | X | | Vissa brister förekommer, bl.a noteras otätheter mellannockpannor och övre rad takpannor, några takpannor ej sitter helt i sitt läge, spruckna/trasiga takpannor, papptäckning under ena takstegen har brister, otätt mellan taklucka och takpannor. Plåtbeslag mot skorstenen är otätt samt att skorstenar har renoveringsbehov. Rekommenderas att en takläggare kontaktas för kontroll/åtgärd av taket.<br>(Taket besiktades från takbrygga) |

Brister i takbeklädnaden.

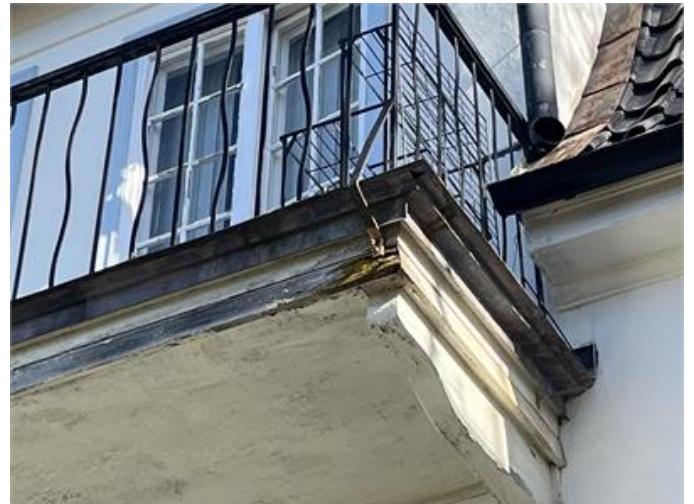
| Besiktningresultat | | | | | |
|---|---|---|---|---|---|
| | | | x | | Infästning av balkongräcke bör kontrolleras av fackman, lokal röta är synlig i träregel vid ytterhörn. |

Röta noteras i träregel vid infästning för balkongräcke.

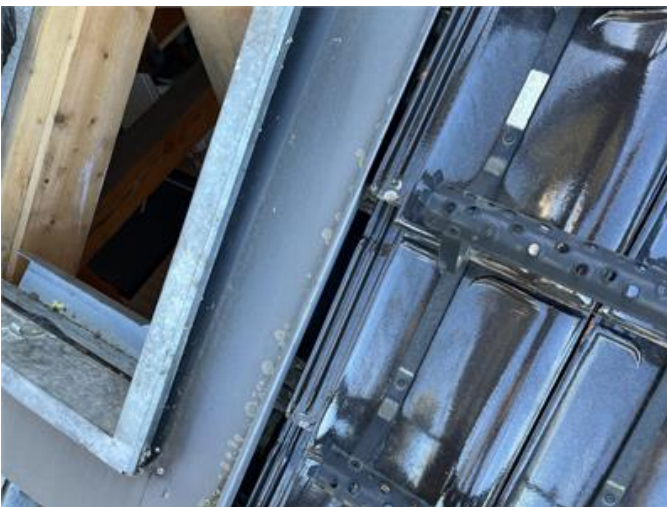
Brister i takbeklädnaden.

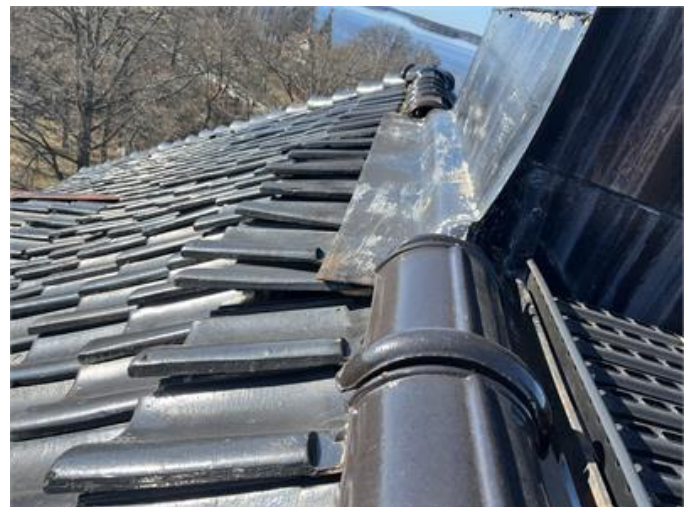
Brister i takbeklädnaden.
