Räfsan 1

Valhallavägen 1

Uppdragsnummer	G32628
Besiktningsdatum	2025-04-03
Besiktningföretag	OBM Kronoberg AB
Besiktningförrättare	Emil Deleuran 072-89 06 495
Närvarande	Fastighetsägare
Giltig till och med	2026-04-03

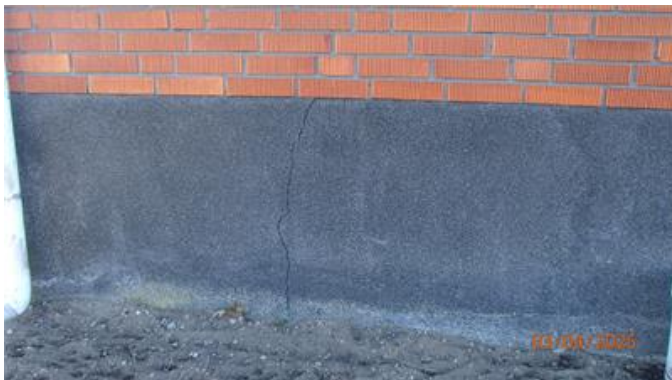
<b>Källarplan</b>		X			Hög fuktindikering förekommer på yttervägg, vilket dock anses vara normalt med tanke på husets ålder, fuktkänsliga eller diffusionstäta material bör därför undvikas.
		X			Sättningsprickor förekommer i grundmur. Dessa bedöms att vara äldre sättningar.
Passage	X				
Tvättstuga	X				
Hobbyrum	X				
Gästrum	X				
Pannrum	X				
Förrådsutrymmen	X				
Groventre	X				
<b>Entréplan</b>					
Hallen					
Matplats					
Allrum		X			Äldre fuktskador noterades på taket samt i tak/vägg vinkel vid murstocken. Fuktmätning utfördes utan anmärkning
Kök		X			Det förekommer ingen tät botten i vaskskåpet med uppvik mot väggar och tätning mot rörledningar, vilket hade varit en fördel om det funnits vid eventuella läckage från installationerna.
Sovrum 1	X				
Sovrum 2	X				
Sovrum 3	X				
Badrum		X			Utrymmet har äldre standard och den tekniska livslängden är passerad, kommande renoveringsbehov.
		X			Fönster intill duschen innebär en risk för fuktskador på fönster och att vatten kan tränga in i väggkonstruktion med fuktskador som följd.

Sättningar i grundmur

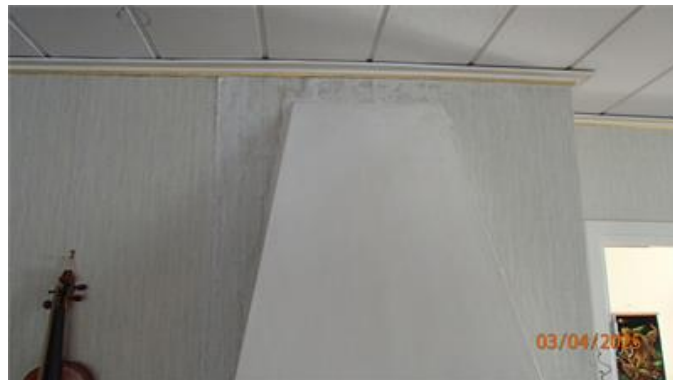
Fuktmärken vid murstocken

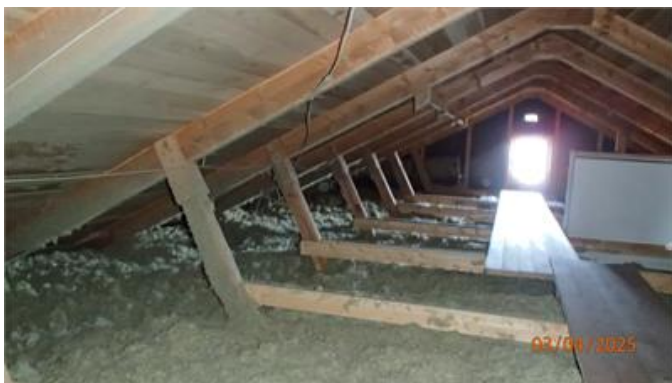
**Vinden** uppvisar lokala missfärgningar på insidan av yttertaket, men inga fuktskador eller hållfasthetsförsämringar som kräver byte eller förstärkning av konstruktionen har noterats i virket. Missfärgningarna beror på kondensutfällningar som uppstår under den kallare delen av året, när varm luft från boendemiljön kan tränga upp till vinden. Mikrobiell påväxt finns i ringa omfattning och bedöms inte kräva några åtgärder.

Bild på vinden. Vinden har tilläggs isolerats med lösull.
