**Fastighetsuppgifter**

Väse-Lund 1:61

Verkstadsgatan 2A

| Uppdragsnummer | SM25120 |

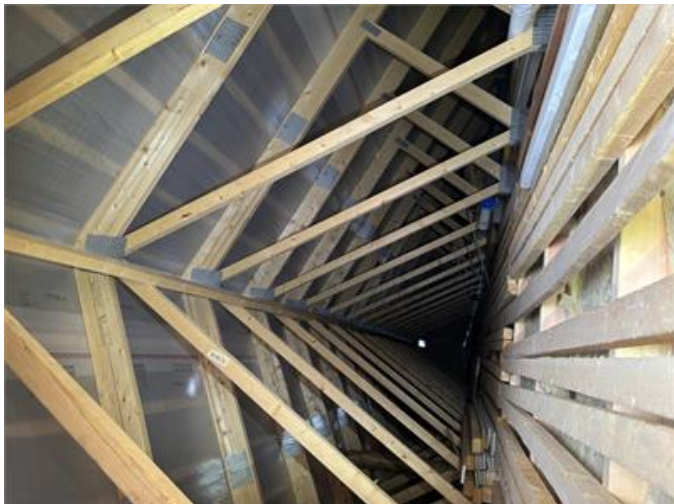
| Besiktningsresultat | | | | | |
|---|---|---|---|---|---|
| Nockvind | | X | | | Vinden besiktigades från lucka pga landgång saknas. |

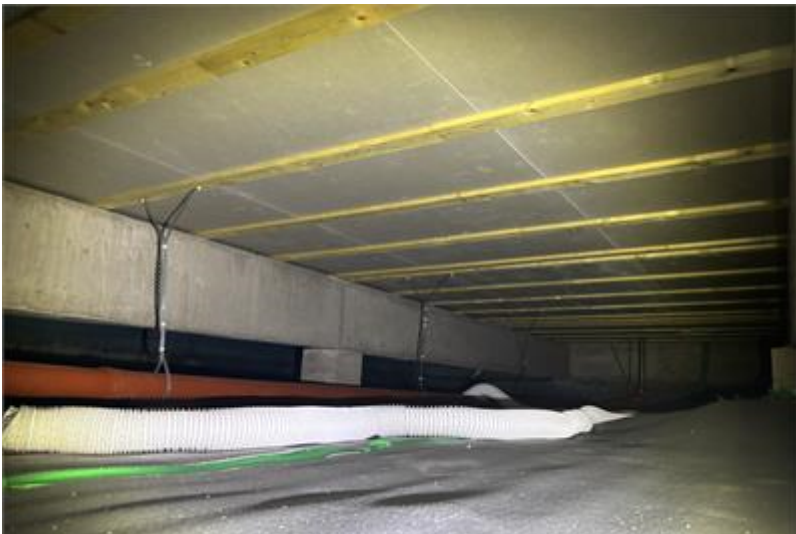
Fuktkvoten uppmättes i blindbotten till 14-15% FK.

Det kritiska gränsvärdet för mikrobiell tillväxt brukar anges till ca 17% fuktkvot (FK).
