# Besiktningsprotokoll

Anticimex Försäkringsbesiktning i samarbete med Fastighetsbyrån

| Fastighetsadress:<br>Ullasjövägen 10 | |

| Besiktningsdatum:<br>2025-04-07 | Protokollnummer:<br>68941574 |

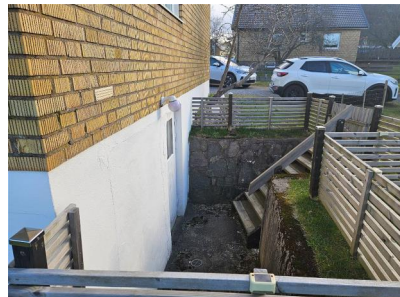
Det finns träd som växer intill grundmuren som växer intill grundmuren samt att källarnedgång (tidigare garagedfart) har äldre brunn och täcks inte av ovanliggande tak.

Trädets rötter riskera att skada husets grundmurar och det utvändiga fuktskyddet, samt att källarnedgången innebär en ökad risk för översvämningar vid kraftiga skyfall eller eventuella stopp i brunnen.

För att minska risken för skador bör man ta bort träd samt säkerställa att källarnedgångens brunn fungerar och rengörs regelbundet.

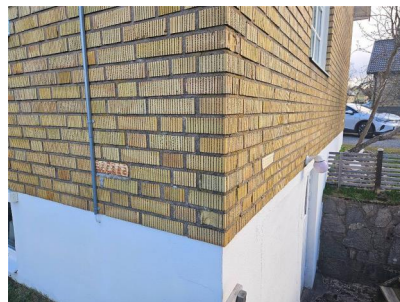
Vid sydvästra hörnet noterades ett mindre antal frostskadade stegar och skadade fogar.

Detta tala för att det förekommer fuktuppsug i fasaden, vilket i sig medför fortsatt risk för fukt och frysskador i fasaden.

För att förhindra fortsatta skador bör man överväga att impregnera fasaden och laga de befintliga skadorna.

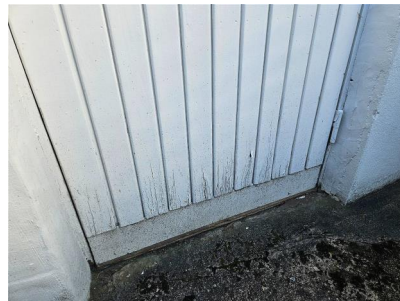
Källardörren har mindre rötskador i tröskel och karm och är i behov av underhåll, varpå dörren förslagsvis byts ut eller renoveras.

Då kringliggande konstruktioner är murade bedöms detta inte kunna leda till följskador.

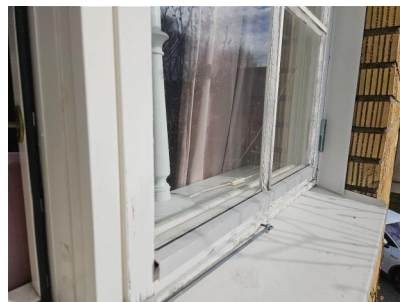
Vissa fönster är i behov av målning/underhåll.

Fönster/dörrar och karmar där målningsbehov finns riskerar att få fukt- och rötskador på grund av sämre vattenavvisande förmåga.

För att öka livslängden på fönster rekommenderas målning och underhåll.

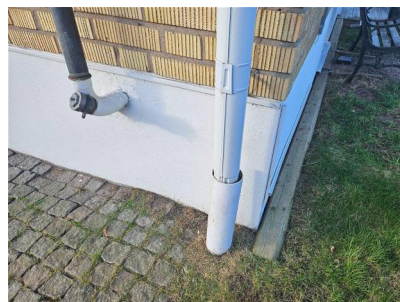
Lövsilar finns inte.

När det saknas lövsilar så finns det risk att det blir stopp i dagvattenledningen.

För att hindra stopp i dagvattenledningar rekommenderas komplettering av lövsilar. Vidare noterades att hängränorna behöver rensas.

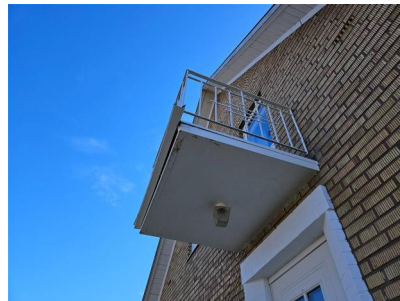
Vid balkongens ram och räcker noterades mindre rostangrepp.

Vidare noterades att balkongen har försetts med ett tätskikt i form av ovanliggande betongsula. Även om plåttaket bedöms som äldre och inte har gått att besiktiga då det täcks av betongen noterades inget tecken på otätheter.

För undvika att rostangreppen på sikt skadar balkongens konstruktion och räcke bör rostangreppen slippas rent och behandlas med lämplig färg.

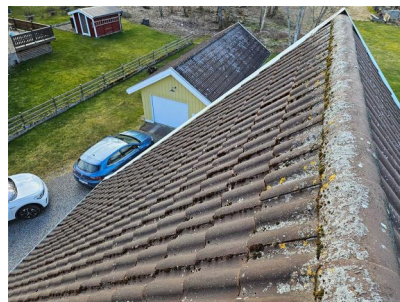
Yttertaket besiktigade från marken, anliggande steg och taksteg från nordostsidan.

- Takpannor på norrsidan har påväxt av mossor som bör tvättas bort för att undvika att pannorna skadas och deras livslängd förkortas.
- Skorstenen bör förses med ett väderskydd för att undvika fukt och frostrelaterade skador på skorsten och murstock.
- Yttre pannrader är inte förankrade, vilket i sig inte bedöms ha någon större påverkan på takets funktion eller livslängd.

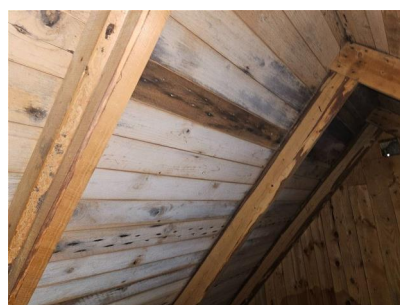
Det finns missfärgningar av mikrobiell påväxt på underlagstaket vid husetsnockvind.

I kombination med att vissa vinstelserum inte har några friskluftventiler är detta ett tecken på att vinden tillförs fukt inifrån bostaden. Observera att besiktning av bostadens ventilationssystem inte har ingått i uppdraget.

För att komma tillrätta med detta kan fuktutbrensningen inifrån bostaden behöva minskas. Det kan göras genom att ventilationen i bostaden förbättras samt att eventuella otätheter i vindsbjälklaget (tak-/väggvinklar, taklucka med mera) tätas. Läs Anticimex faktablad om uppvärmda vindsutrymmen för tips och råd.

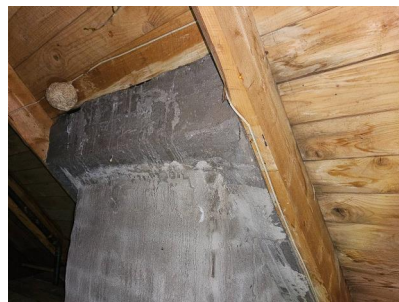
På vissa ställen på husets vindsutrymmen noterades mindre lokala fuktfläckar på underlagtaket. Vid stickprovsmässig fuktmätning och indikering noterades inga avvikelser eller förhöjda värden.

Även om fläckarna bedöms som äldre och med största sannolikhet orsakats vid tiden innan yttertaket renoverades kan de med fördel markeras för att lättare kunna upptäcka eventuella förändringar eller nya läckage.

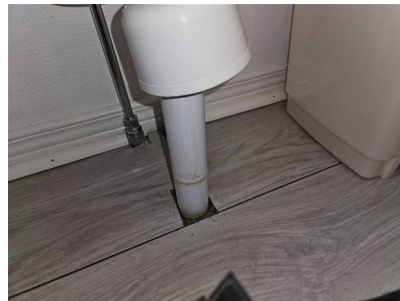
Detta medför att eventuella läckage kan vara svåra att upptäcka, vilket då kan leda till följdskador.

Vidare noterades att utrymmets avloppstammar är äldre, Se "Källarplan - Allmänt"

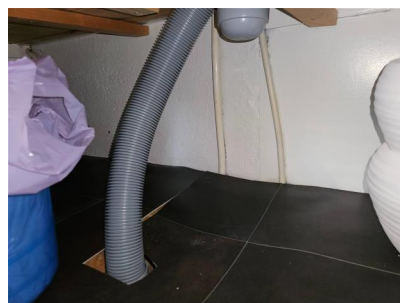
Det finns inget fuktskydd under kyl/frys eller i diskbänkskåpet.

Utan fuktskydd är det svårt att upptäcka läckage från rörledningar. Vatten kan då tränga in i omkringliggande konstruktioner och orsaka fuktskador.

För att upptäcka eventuella läckage, installera ett fuktskydd.

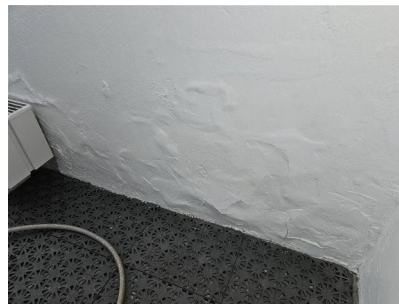
Det förekommer lokala fuktgenomslag och puts- och färgsläpp på källarytternivåerna. Det de områden där spackel har använts noterades förhöjda indikationer.

Detta är ett tecken på att källarens utvändiga fuktskydd inte längre fungerar tillfredsställande.

För att åtgärda detta måste källarens utvändiga fuktskydd förbättras. Läs Anticimex faktablad om källare för tips och råd.

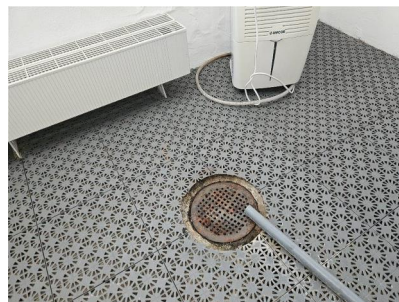
Delar av husets avloppssystem består av äldre gjutjärnsdelar där golvvannarna i källaren är rostangripna.

Detta medför en ökad risk för stopp och eventuellt läckage vilket i sig kan leda till fuktrelaterade skador.

Förslagsvis byts äldre delar och brunnar ut i samband med framtida renovering.

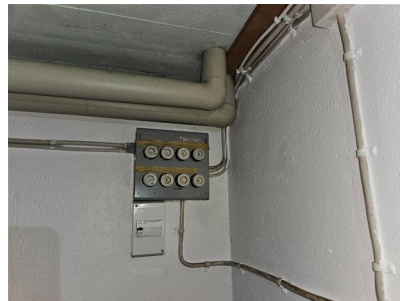
Det finns inget krav att hus byggda före år 2000 ska ha jordfelsbrytare. Jordfelsbrytaren minskar dock risken för personskador och brand orsakade av elanläggningen.

Kontakta en elektriker för kontroll och åtgärd. I samband med detta bör gruppförteckningen ses över/komplteras.

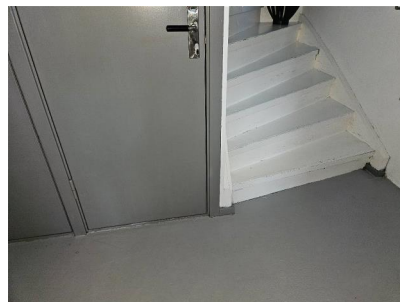
I delar av källaren förekommer trädetaljer - som t.ex. trösklar, vangstycke och skiljevägg i kontakt med betonggolvet. Främst om kring matkällare & trappförrådet.

För att undvika att mikrobiell lukt sprid bör man överväga att bort karm/trösklar alternativt montera ett kapillärbrytande skikt på dess undersida.

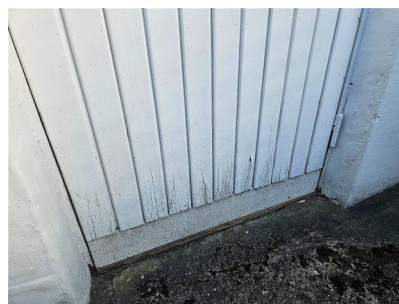
Ytskikt har släppt på insidan av dörrbladet varpå de det tar i/kärvar vid öppning.

Vidare noterades att dörren inte har något tröskelbleck vilket ökar risken för skador på tröskeln. Då kringliggande sockel är murad bedöms detta inte kunna leda till kritiska följdskador.

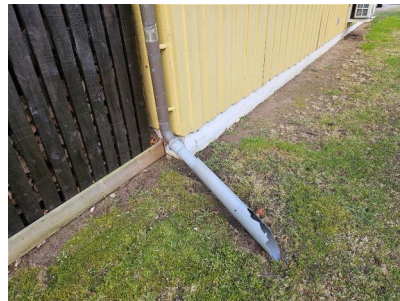
Stuprör avslutas intill grunden.

Stuprör som avslutas intill huset (ovan mark) kan medföra en ökad fuktbelastning på grundmur/sockel som i sin tur kan leda till fuktrelaterade skador.

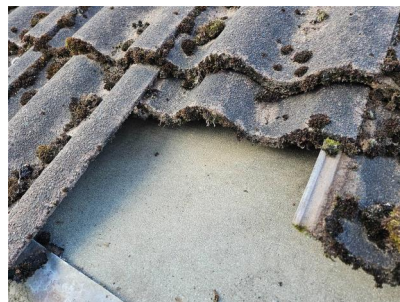
Yttertaket bedöms som är äldre då pannor är slitna, det finns påväxt av mossor, yttre pannrader är inte förankrade samt attnocktätning saknas.

Takpannor, plåtdetaljer och underlagspapp har enligt vår bedömning en begränsad livslängd. Eftersom husets taktäckning är äldre har vissa brister har det ett minskat motstånd mot vatteninträngning. Detta i sin tur kan leda till fuktskador på träläkt och vidare ner i underliggande konstruktioner.

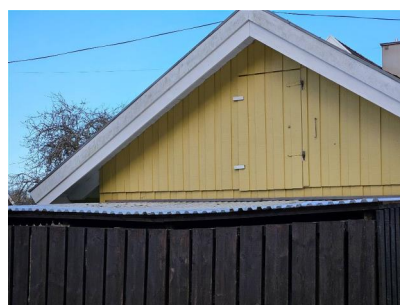
Garaget vind har inte kunnat besiktigas då luckan är placerade ovan vedförrådets plasttak som inte bedöms som säkert att tillträda.

För att vinden ska gå att besiktiga behöver viden göras tillgängligt på sett säkert sätt.

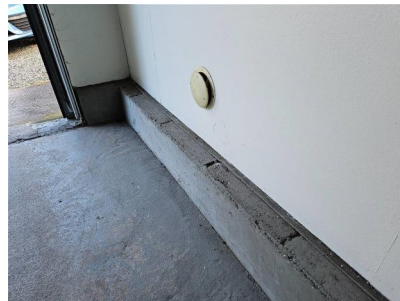
Garagets ytterväggar står placerades på förhöjda väggsocklar av betonghålstén där syllarna (både ytterväggar och mellanväggar) försetts med underliggande fuktskydd av syllpapp.

Detta medför att konstruktionen anses vara skyddad från naturlig fuktvandring varpå en kontroll och fuktmätning av väggkonstruktionerna inte ansetts som nödvändig.

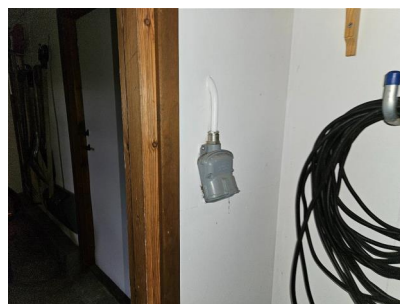
Denna typ av uttag tillverkas inte längre då de anses medföra en stor risk för personskada.

Kontakta en elektriker för kontroll och åtgärd.
