# Besiktningsprotokoll

Anticimex Försäkringsbesiktning i samarbete med Fastighetsbyrån

| Fastighetsadress:<br>Hanhult Hanhultstorp 1 | |

| Besiktningsdatum:<br>2025-04-08 | Protokollnummer:<br>68951642 |

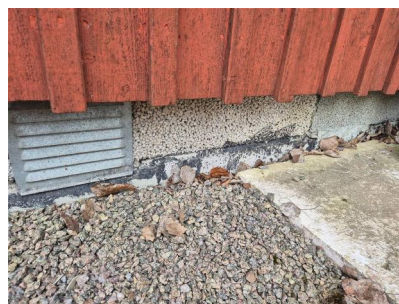
Sockeln är oputsad.

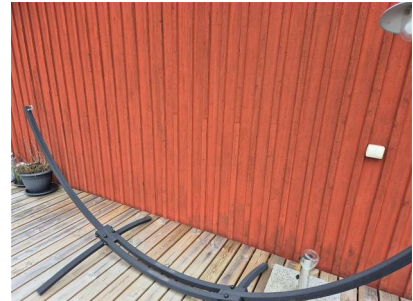
Fasadpanelen är i behov av målning/underhåll.

Fasadbeklädnad och träkonstruktioner där målningsbehov finns riskerar att få fukt- och rötskador på grund av sämre vattenavvisande förmåga. För att öka livslängden på fasadbeklädnaden rekommenderas målning och underhåll.

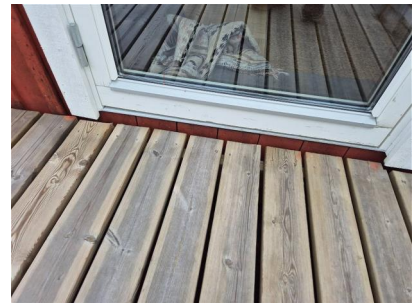
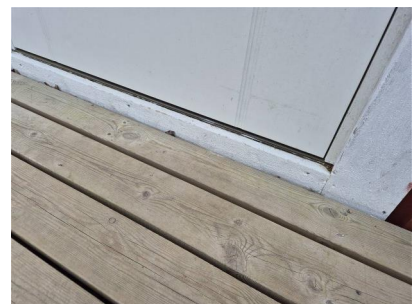
Tröskelbleck saknas under dörrar.

Avsaknad av tröskelbleck medför att det finns risk för att vatten kan rinna in och orsaka fuktskador på tröskel och/eller i kringliggande vägg och bjälklag.

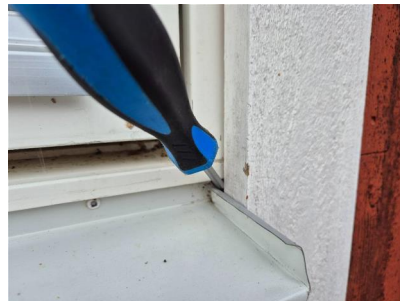
Fönsterbleck är otäta vid infästningar.

Eftersom fönsterblecken är otäta finns risk att vatten rinner in i väggen vilket i sin tur kan leda till fuktskador i väggkonstruktionen.

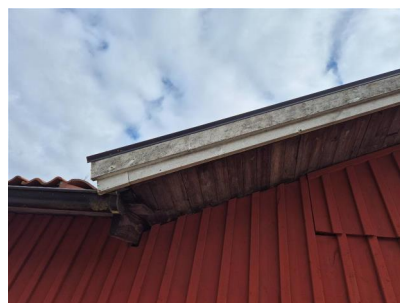
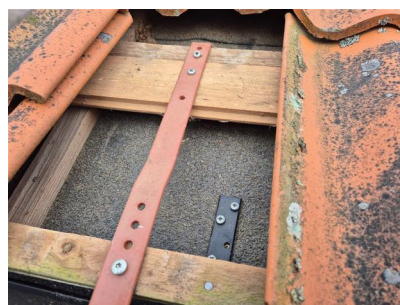
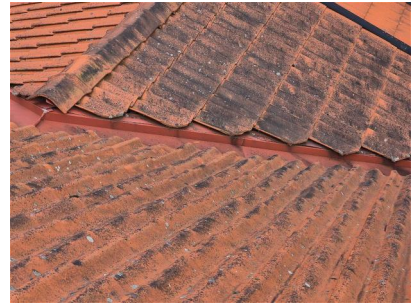
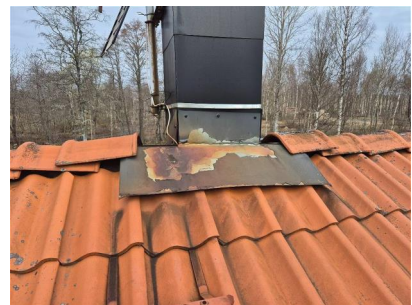
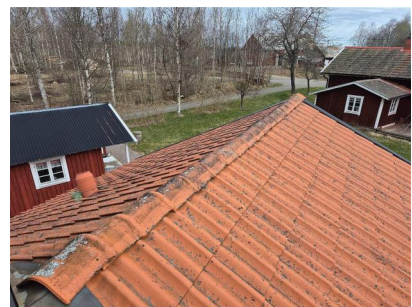
- Vindskivor och takfot är i behov av underhåll.
- Skorstensplåt är rostig och har stort avstånd till pannorna.
- Nocktätning saknas.
- Allanockpannor är inte fastspikade.
- Takpannor saknas runt rännor.
- Takpappen mynnar ut under rännor.

Ovanstående noteringar innebär en ökad risk för fukrelaterade skador.

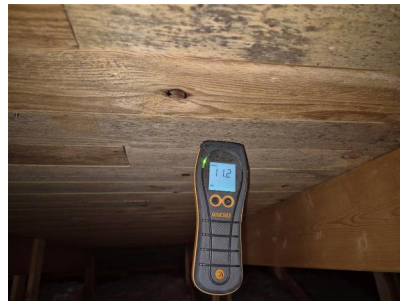
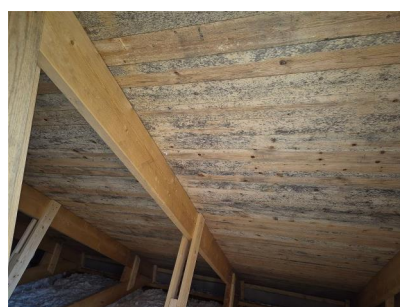
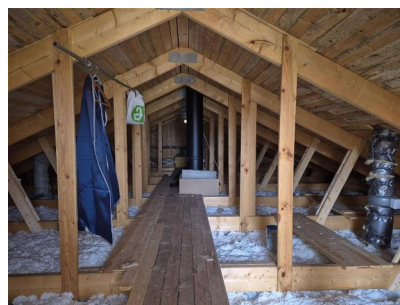
Vid kontroll av vinden har fuktvärden under kritisk fuktnivå för mikrobiell tillväxt uppmätts, dock finns mikrobiell påväxt på underlagstak.

Fuktkvoten i underlagstak/takbjälkar uppmättes till 11%. Gränsvärdet går vid 17%.

Den upptäckta mikrobiella påväxten på underlagstaket är ett tecken på att vinden har tillförts eller tillförs fukt inifrån bostaden. Observera att besiktning av bostadens ventilationssystem inte har ingått i uppdraget.

För att komma tillrätta med detta kan fukttillförseln inifrån bostaden behöva minskas. Det kan göras genom att ventilationen i bostaden förbättras samt att eventuella otätheter i vindsbjälklaget (tak-/väggvinklar, taklucka med mera) tätas. Läs Anticimex faktablad om oppvärmade vindsutrymmen för tips och råd.

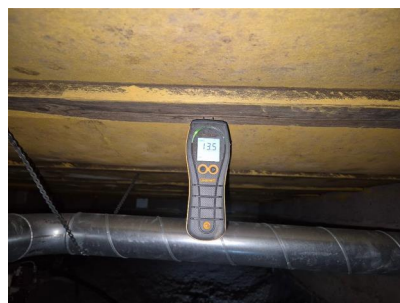
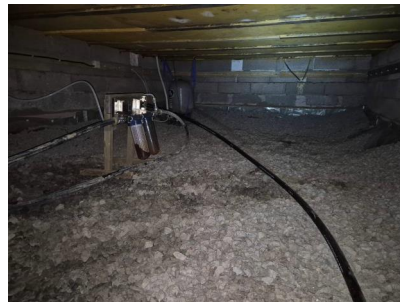
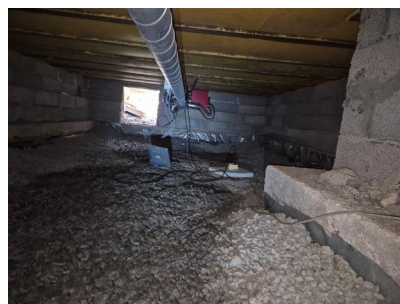
Krypgrund med installerad avfuktare.

I husets krypgrund finns en krypgrundsavfuktare installerad. Syftet med denna installation är att genom avfuktning hålla fuktigheten i krypgrunden på en så låg nivå att ingen tillväxt av mikroorganismer är möjlig. För att detta ska fungera är det viktigt att installationen servas årligen med bland annat filterbyte och kontroll av inställningar så att fuktigheten inte stiger.

Påväxt finns på blindbotten. Detta är från innan avfuktaren monterades.
