# Besiktningsprotokoll

Anticimex Försäkringsbesiktning i samarbete med Fastighetsbyrån

| Fastighetsadress:<br>Skörtorp 350 | |

| Besiktningsdatum:<br>2025-04-08 | Protokollnummer:<br>68922817 |

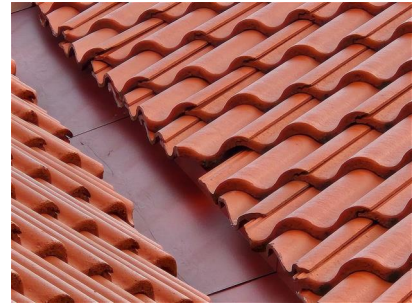
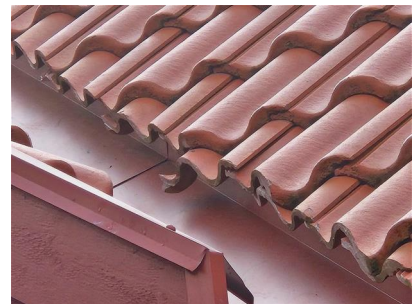
### Utvändigt / Tak

- Några skurna takpannor vid vinkelrännor har lossnat och sitter bristfälligt.

Risk för fuktskador på underliggande konstruktioner.

Yttertaket är endast besiktigat från marken då glidskydd och steg på taket saknas.

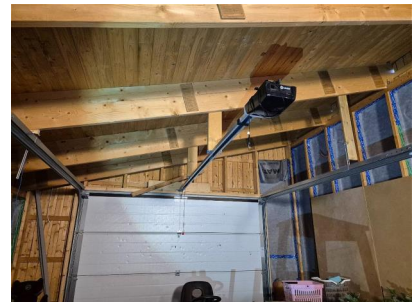
### Utvändigt / Garage In-/ och Utvändigt

- Garageportens elektriska motor är inte inkopplad utan porten öppnas manuellt.

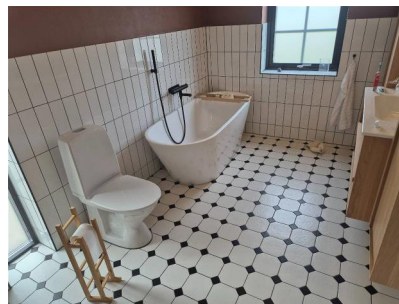
### Entréplan / Badrum/Wc

Normala fuktvärden indikerades mot klinker/kakel.

En viss fukt tränger alltid in bakom kakel/klinker via fogarna, detta är helt normalt och innebär inte att tätskiktet/ våtrumsisoleringen under kaklet/klinkern är bristfälligt eller ur funktion.

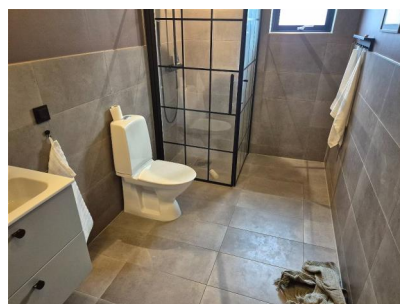
### Entréplan / Dusch/Toalett

Normala fuktvärden indikerades mot klinker/kakel.

En viss fukt tränger alltid in bakom kakel/klinker via fogarna, detta är helt normalt och innebär inte att tätskiktet/ våtrumsisoleringen under kaklet/klinkern är bristfälligt eller ur funktion.

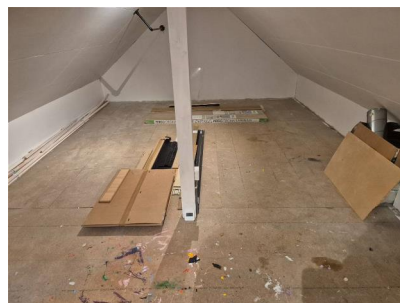
### Övre plan / Loft

- Utrymmet är ännu inte färdigställt,
