Besiktningssprotokoll

Anticimex Försäkringsbesiktning i samarbete med Fastighetsbyrån

Fastighetsbeteckning: Slussgården 4	
Fastighetsadress: Slussgårdens Mittgränd 19	
Postnummer: 231 65	Ort: Trelleborg

Besiktningdatum: 2025-04-03	Protokollnummer: 68920906
Temperatur: 14 °C	Väderlek: Klart
Tekniker: Niklas Saar	
E-post: niklas.saar@anticimex.se	
Kontor: Malmö	
Närvarande: Ägare

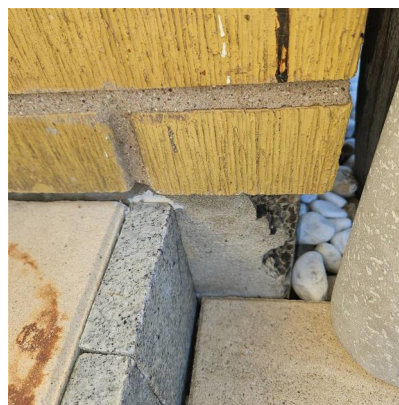
Sprickor finns i sockel.

Dessa bedöms inte ha lett till bakomliggande skador.

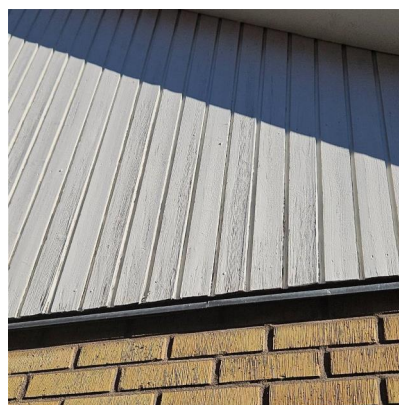
Fasadpanelen är i behov av målning/underhåll.

Fasadbeklädnad och träkonstruktioner där målningsbehov finns riskerar att få fukt- och rötskador på grund av sämre vattenavvisande förmåga. För att öka livslängden på fasadbeklädnaden rekommenderas målning och underhåll.

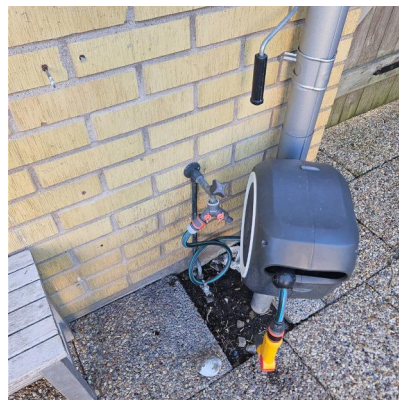
Vattenutkastaren är inte frostsäker.

När vattenutkastaren inte är frostsäker ökar risken för att den ska frysa sönder och orsaka vattenskada.

Byt till självdränerande vattenutkastare vilket innebär att den är frostsäker.

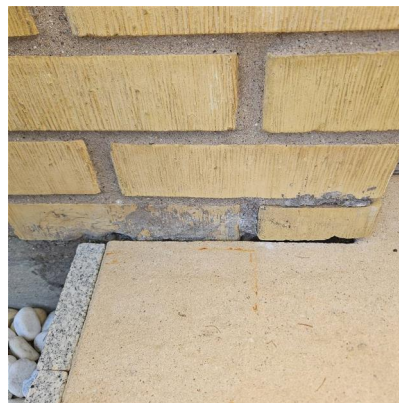
Sprickor finns i tegelfasaden.

Dessa bedöms inte ha lett till bakomliggande skador.

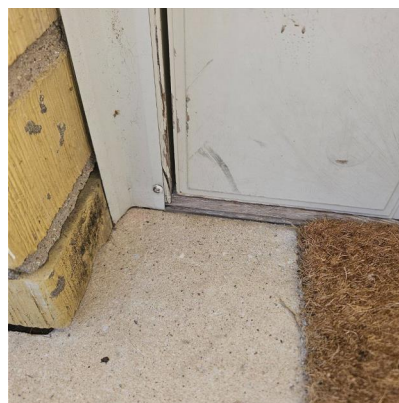
Tröskelbleck saknas under dörr.

Avsaknad av tröskelbleck medför att det finns risk för att vatten kan rinna in och orsaka fuktskador på tröskel och/eller i kringliggande vägg och bjälklag.

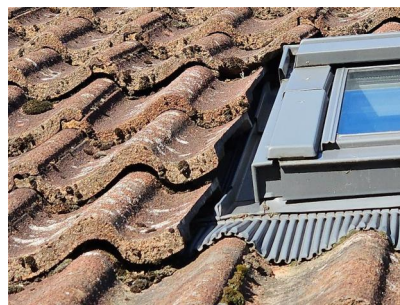
🔍 Enstaka takpannor ligger något fel med glipor mellan takpannorna i anslutning till takfönstret.

Vid ogynnsam väderlek skulle vatten kunna rinna in där takpannorna ligger snett och orsaka fuktskador.

Kontakta tak entreprenör för att undersöka och åtgärd.

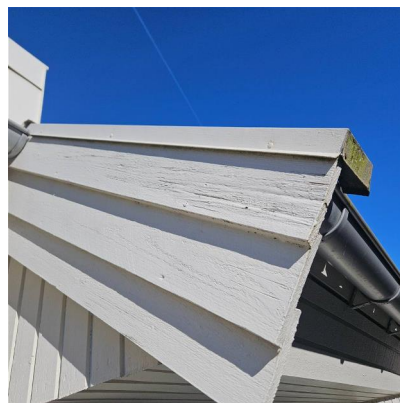
⚠️ Vindskivor har mindre rötskador och är i behov av målning/underhåll.

Träkonstruktioner där målningsbehov finns riskerar att få fukt- och rötskador på grund av sämre vattenavvisande förmåga. För att öka livslängden på fasadbeklädnaden rekommenderas målning och underhåll. I samband med ommålning rekommenderas att de rötskadade brädorna byts ut.

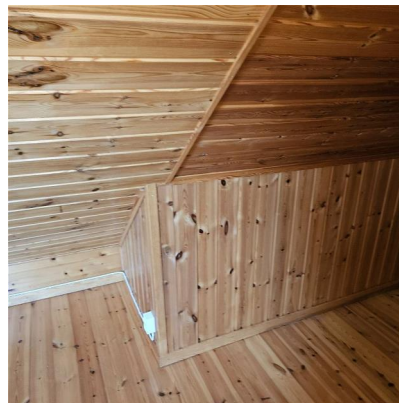
Vindsutrymmet saknar lucka.

Vindsutrymmet har inte kunnat besiktas eftersom inspektionslucka saknas.

Vi rekommenderar en kompletterande besiktning när en inspektionslucka installerats.

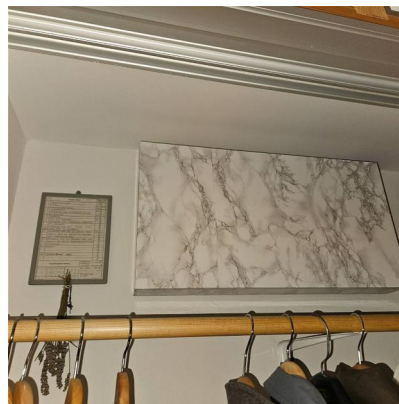
Jordfelsbrytare finns ej.

Det finns inget krav att hus byggda före år 2000 ska ha jordfelsbrytare. Ur ren elsäkerhets synpunkt rekommenderas jordfelsbrytare. Jordade el-uttag krävs inte för att jordfelsbrytare skall fungera.

Kontakta en elektriker för kontroll och åtgärd.

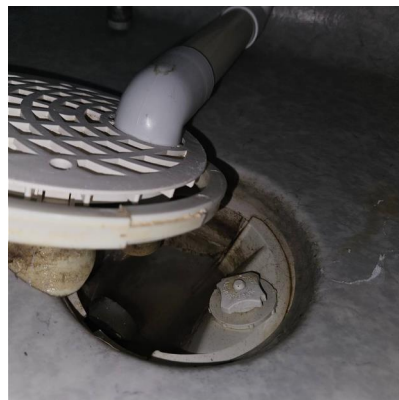
Klämring i golvbrunn är lös.

Den lösa klämringen i golvbrunnen medför att vatten kan tränga ner i omkringliggande konstruktioner med fuktskador som följd. Detta kan i sin tur leda till mikrobiella skador (angrepp av mikroorganismer).

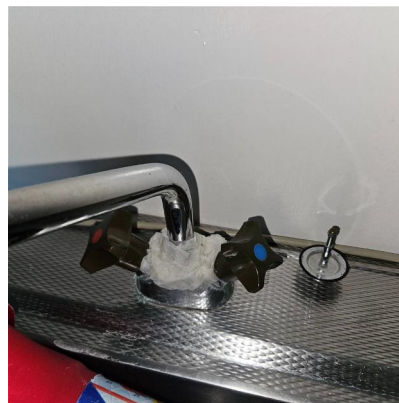
Läckage runt blandare

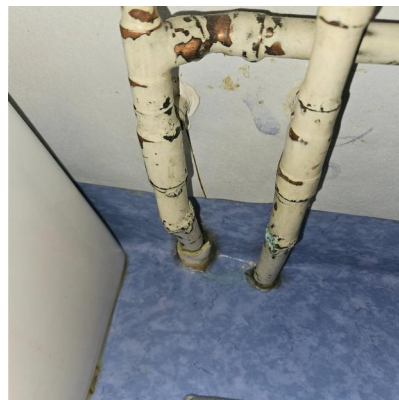
Rör genomföring finns i golv.

Rör genomföringar i golvet medför en ökad risk för att vatten tränger ner i omkringliggande konstruktioner och orsakar fuktskador.

Då badrummet renoverades någon gång mellan 2000 och 2010 skulle detta kunna vara tillåtet vid tidpunkten. Även om så var fallet är rören placerade för nära väggen, vilket ökar risken för att tätskiktet inte anslutits på rätt sätt.

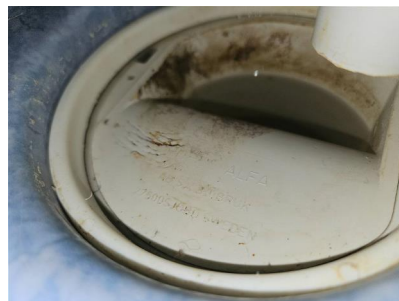
Golvbrunnen är inte utbytt i samband med renovering.

Risk finns att det nya tätskiktet inte har kunnat anslutas till golvbrunnen på ett riktigt sätt, vilket kan leda till fuktskador i omkringliggande konstruktioner.

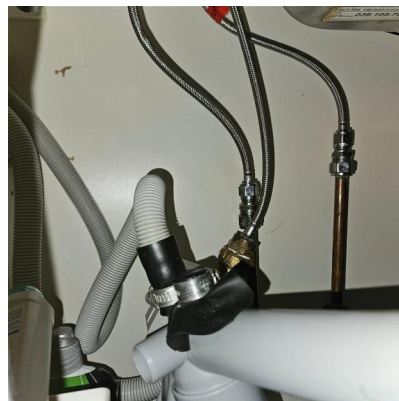
- 🔍 Anslutningarna i diskbänkskåpet har brister.

Slangar/kopplingar/slangklämmor inte är fast monterade, vilket i sin tur kan leda till läckage och fuktskador.

Vi rekommenderar att du kontaktar en fackman för kontroll och åtgärd.

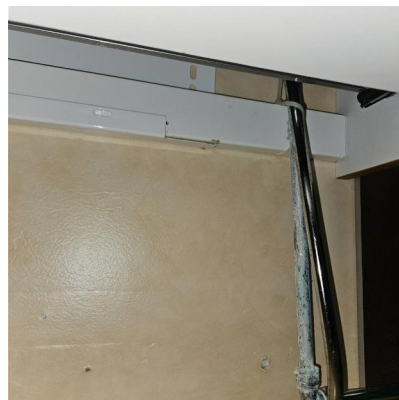
Vattenrör är inte fixerade.

När vattenrör inte är fixerade kan kopplingarna lossna pga vibrationer med läckage som följd.

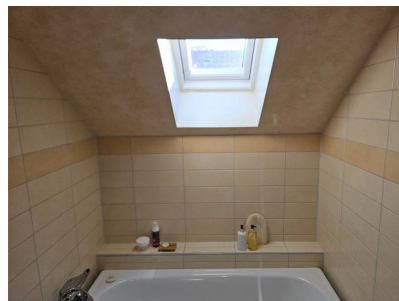
Fönster är olämpligt placerat.

Fönstrets placering i våtutrymmet utgör en risk för fuktskador i fönster- och väggkonstruktionen.

För att minska risken för fuktskador på fönster och väggkonstruktion rekommenderas att man skyddar fönstret mot vattenbegjutning.

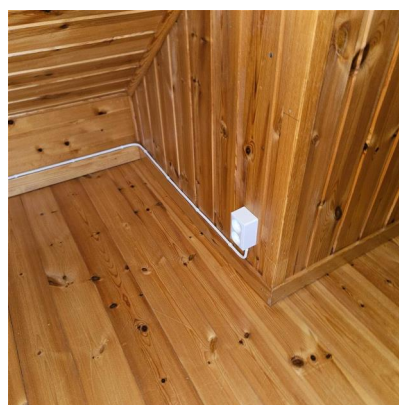
Jordade eluttag saknas.

För elanläggning utbyggd efter 1994, krävs jordade uttag i samtliga utrymmen.

Kontakta en elektriker för kontroll och åtgärd.
