**Fastighetsuppgifter**

Stockby 2:245

Alviksvägen 2D

| Uppdragsnummer | A32348 |

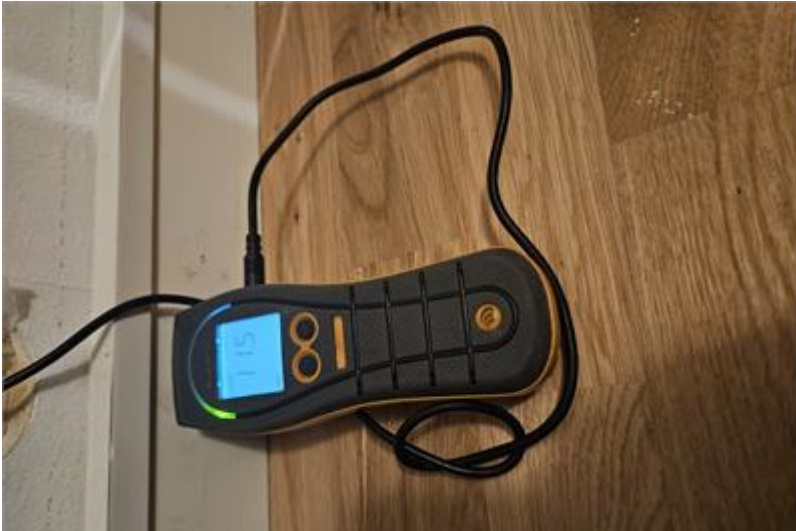
Byggnadsdel                      Utreglag vägg  
Konstruktionsdel  
Konstruktionsuppbyggnad

I förråd uppmättes i regel en fuktkvot (FK) på ca 11,5%. Det kritiska gränsvärdet för mikrobiell tillväxt brukar anges till ca 15-17% fuktkvot (FK).

Notera att ingen kontroll utförts i själva betongkonstruktionen där träreglar finns ingjutna.  
Notera att stickprovsmässig undersökning är utförd samt att mätvärden normalt sett kan variera över årstiderna.  
För att säkert fastställa konstruktionens kondition och fuktstatus måste en mer omfattande undersökning utföras.
