# Besiktningsprotokoll

Anticimex Försäkringsbesiktning i samarbete med Fastighetsbyrån

| Fastighetsadress:<br>Tallåsvägen 15 | |

| Besiktningsdatum:<br>2025-04-09 | Protokollnummer:<br>68936346 |

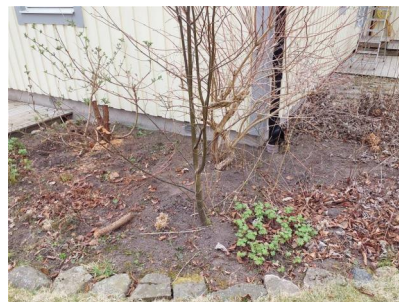
Växter finns i anslutning till grundmur.

När det finns rabatter och växter nära grundmuren finns risk att fukt stannar kvar i väggarna. Detta kan i sin tur orsaka invändiga fuktskador. Växternas rötter kan också skada grundmuren och sätta dräneringsledningen ur funktion.

Området närmast huset rekommenderas att vara fritt från växtlighet.

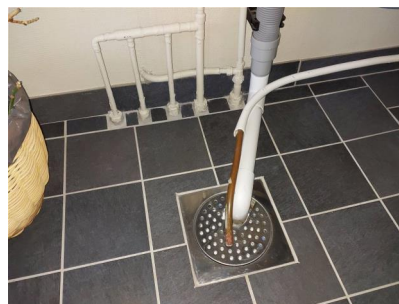
Rör genomföring finns i golv.

Rör genomföringar i golvet medför en ökad risk för att vatten tränger ner i omkringliggande konstruktioner och orsakar fuktskador.

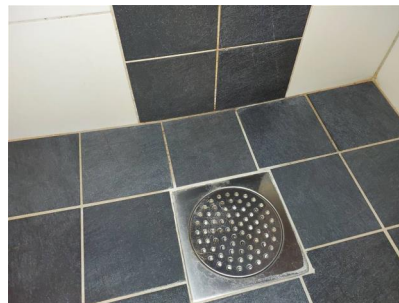
Golvbrunnen är placerad för nära vägg.

Det finns risk att tätskiktet inte har kunnat anslutas på rätt sätt, vilket kan leda till fuktskador.
