Kantarellen 61

Kantarellstigen 60

| Uppdragsnummer | A32359 |
| Besiktningsdatum | 2025-04-08 |

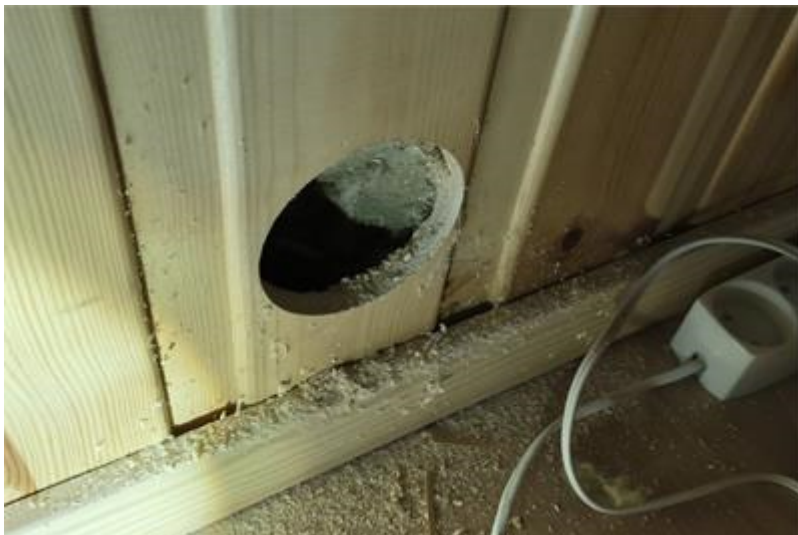
| Konstruktionsdel | Utreglad vägg |

Det kritiska gränsvärdet för mikrobiell tillväxt brukar anges till ca 15-17% fuktkvot (FK).

FK uppmättes till 8%.

Notera att stickprovsmässig undersökning är utförd samt att mätvärden normalt sett kan variera över årstiderna. För att säkert fastställa konstruktionens kondition och fuktstatus måste en mer omfattande undersökning utföras.
