**Fastighetsuppgifter**

Eskilstorp 2:50

Östra Järnväggsgatan 63

| Uppdragsnummer | G32694 |

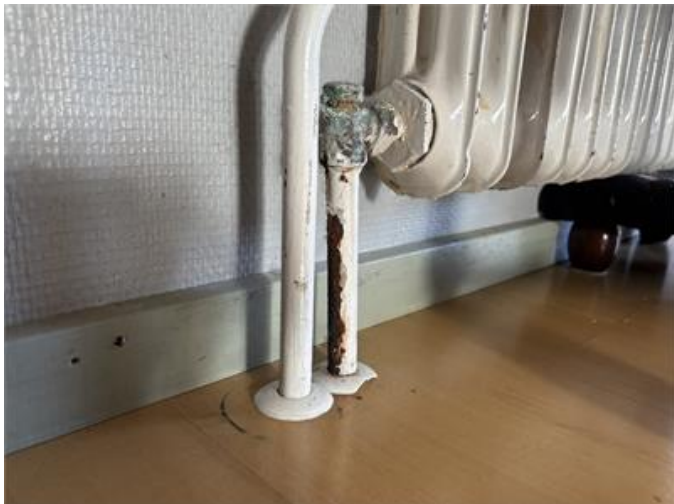
| Besiktningresultat | | | | | |
|---|---|---|---|---|---|
| Övrigt | | X | | | Det finns äldre VVS-installationer i huset och rostangrepp noterades. |

Det finns äldre VVS i huset.

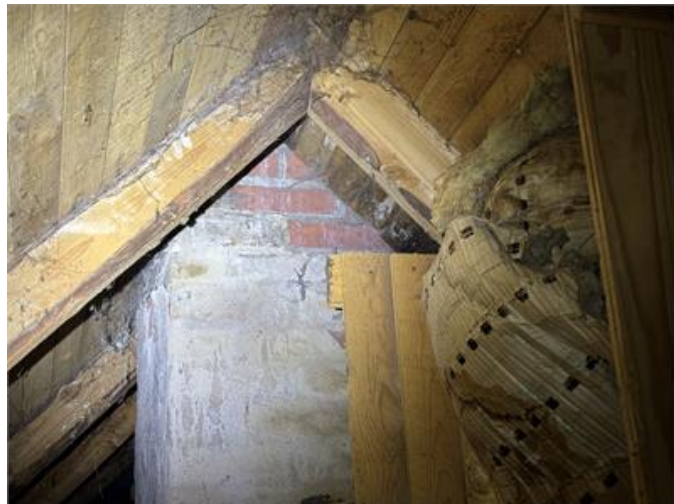
| Besiktningsresultat | | | | | |
|---|---|---|---|---|---|
| Sidovindar | | x | | | Fuktfläckar förekommer i underlagstak, vid bla. avloppsluftningen. Fuktfläckarna bör hållas under uppsikt. Fuktmätning i underlagstaket uppmättes till 9%. |

Fuktfläckar/missfärgningar förekommer på underlagstaket. Vindsluckan är otät, vilket medför risk för att varm/fuktig luft från bostaden läcker upp på vindsutrymmet och orsakar fuktskador vintertid. Fuktfläckarna bör hållas under uppsikt för att tidigt kunna avgöra om inläckagen är pågående eller ej. Vinden har endast kunnat inspekteras från vindsluckan då en landgång saknas, vilket bör monteras för att möjliggöra besiktning av utrymmet i sin helhet.

Fuktfläckar finns på vinden, bland annat i anslutning till murstock.

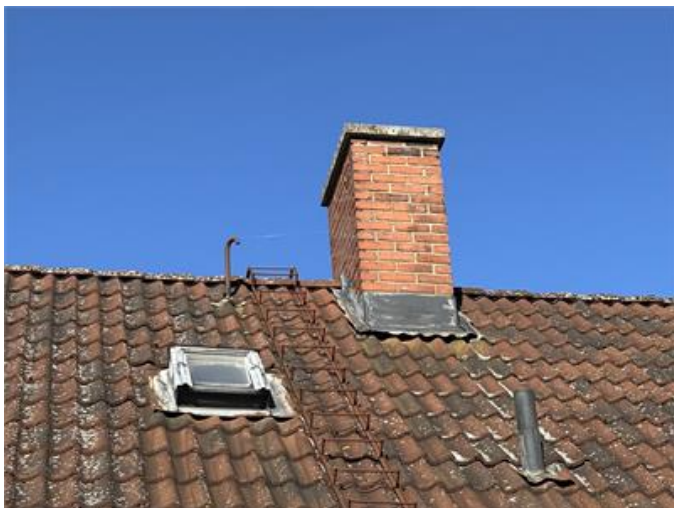
| Besiktningsresultat | | | | | |
|---|---|---|---|---|---|
| | | x | | | Väderskydd saknas på skorsten. Färgsläpp/rostangrepp och otätheter finns på plåtdetaljer, med ökad risk för fuktinträngning som följd. |

Färgsläpp/rostangrepp finns på plåtdetaljer.  
Skorstenskjolen sluter inte tätt mot takpannorna.  
Väderskydd saknas på skorstenen.

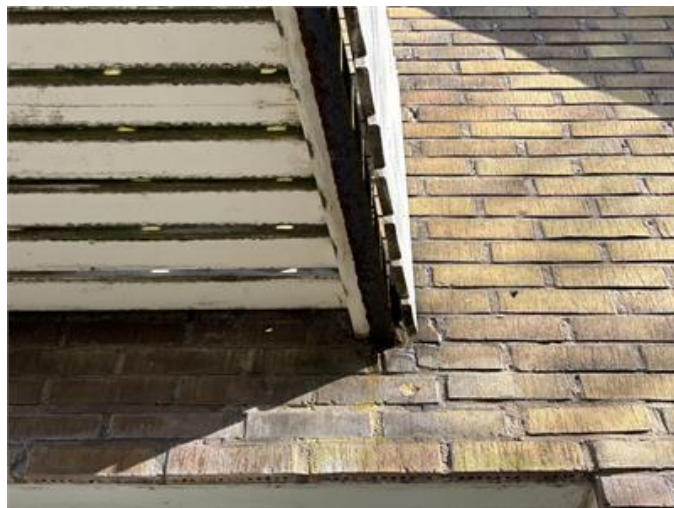
| Besiktningsresultat | | | | | |
|---|---|---|---|---|---|
| Balkong | | x | | | Balkongen har ett allmänt underhållsbehov. Kontakta en fackman för vidare bedömning och åtgärd. |

Tydliga rostangrepp finns på balkongkonstruktionen.

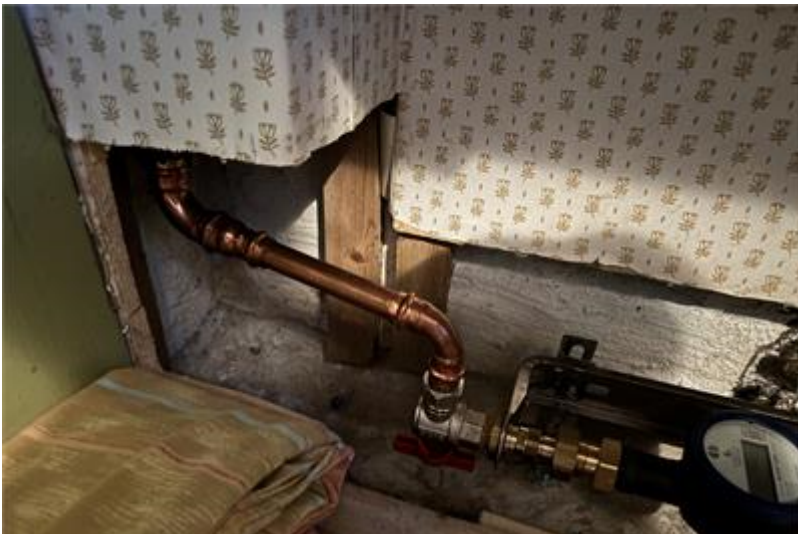
Dessa typer av konstruktioner riskerar på grund av naturlig fuktpåverkan att drabbas av fuktskador.

Fuktmätningar utfördes och fuktkvoten uppmättes mellan 10-12%.

Det kritiska gränsvärdet för mikrobiell tillväxt brukar anges till ca 15-17% fuktkvot (FK).
