**Fastighetsuppgifter**

Tyngryd 1:15

Ramslätt Tyngryd 2

| Uppdragsnummer | B5072 |

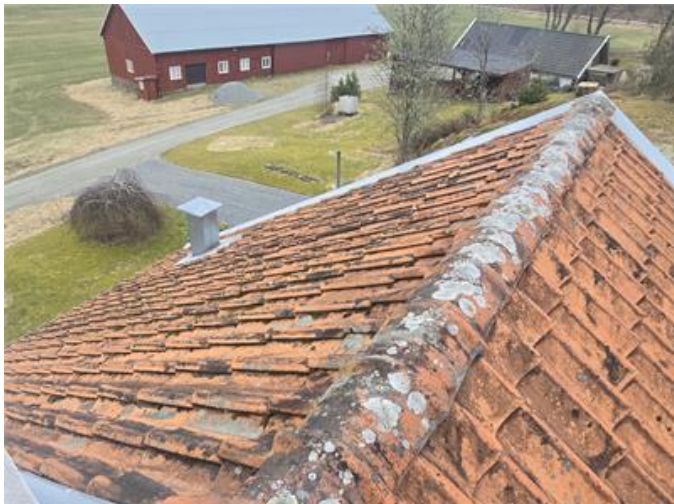
| Besiktningsresultat | | | | | |
|---|---|---|---|---|---|
| Tak | | X | | | Yttertaget är kontrollerat från marknivå och uppställd stege mot takfot ovan altan. Det noterades att det inte finns någon nocktätning eller takfotsplåt. Otätheter förekommer mellan plåtkjol/takpannor, murstock. lite påväxt förekommer på takpannorna. Se kommentar/riskanalys. |

Mossan binder fukt, detta kan påverka taket negativt. Om det finns mossa på taket en längre tid kan det inte uteslutas att det kommer uppstå skador på taket, vilket i sin tur påverkar underliggande material och orsakar skador som påverkar byggnaden negativt.

Plåtdetaljer skall hindra fukt att tränga in i angränsande konstruktioner. När plåtdetaljerna är bristfälliga eller när de saknas finns det en risk att vatten kan tränga in och orsaka skador som påverkar fastigheten och inomhusmiljön negativt.

Utan takfotsplåt riskerar snö/is och vatten att tränga in under takpannorna med skador i takfotens yttersta del som möjlig följd.

Översiktsbild, yttertak.

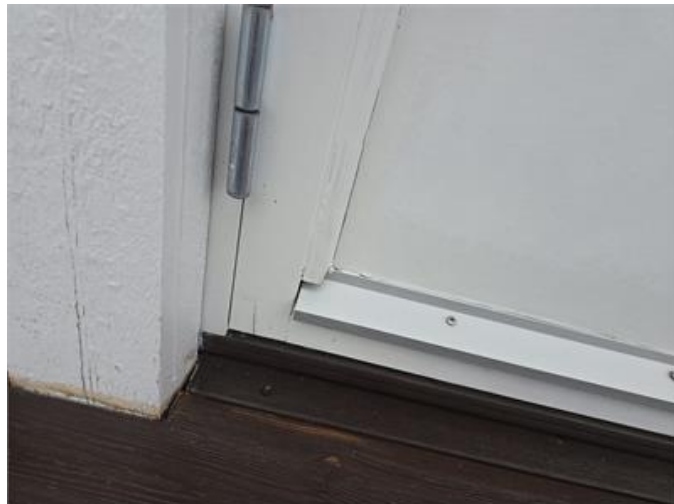
| Besiktningsresultat | | | | | |
|---|---|---|---|---|---|
| Fönster/dörrar | | X | | | Altandörr har begynnande underhållsbehov. Tröskelbleck finns inte under dörr, groventré. Se kommentar/riskanalys. |

Plåtdetaljer skall hindra fukt att tränga in i angränsande konstruktioner. När plåtdetaljerna är otäta/bristfälliga finns det en risk att vatten kan tränga in och orsaka skador som påverkar fastigheten och inomhusmiljön negativt.

Träkonstruktioner där underhåll/målningsbehov finns riskerar p.g.a. sämre vattenavvisande förmåga att få fuktrelaterade skador.

Begynnande målning/underhållsbehov altandörr.
