Besiktningssprotokoll

Anticimex Försäkringsbesiktning i samarbete med Fastighetsbyrån

Fastighetsbeteckning: Väverskan 5	
Fastighetsadress: Bror Linds Väg 1	
Postnummer: 671 41	Ort: Arvika

Försäkringsbesiktning

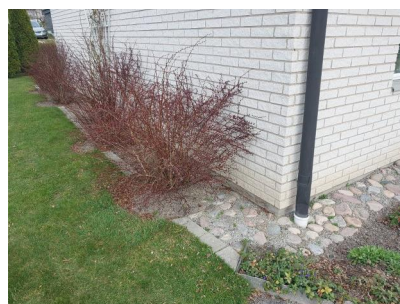
Utvändigt / Sockel

Växter finns i anslutning till byggnaden.

När det finns rabatter och växter nära byggnaden finns risk att fukt stannar kvar i väggarna. Detta kan i sin tur orsaka invändiga fuktskador. Växternas rötter kan också skada grundmuren och sätta dräneringsledningen ur funktion.

Området närmast huset rekommenderas att vara fritt från växtlighet.

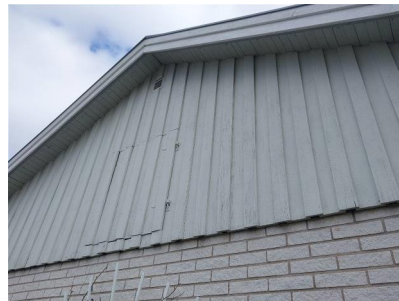
Delar av fasadpanelen/vindskivor/trädetaljer är i behov av målning/underhåll, färgsläpp samt torrsprickor förekommer.

Fasadbeklädnad och träkonstruktioner där målningsbehov finns riskerar att få fukt- och rötskador på grund av sämre vattenavvisande förmåga. För att öka livslängden på fasadbeklädnaden rekommenderas målning och underhåll.

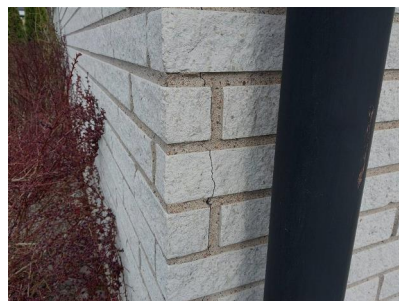
Sprickor finns i tegelfasaden.

Dessa bedöms inte ha lett till bakomliggande skador.

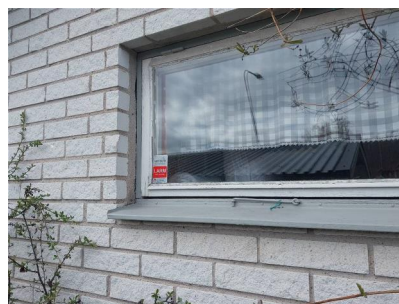
Utvändigt / Fönster

Vissa äldre fönster är i behov av målning/underhåll, färg samt kittsläpp förekommer.

Fönsterbågar och fönsterkarmar där målningsbehov finns riskerar att få fukt- och rötskador på grund av sämre vattenavvisande förmåga.

För att öka livslängden på fönster rekommenderas målning och underhåll.

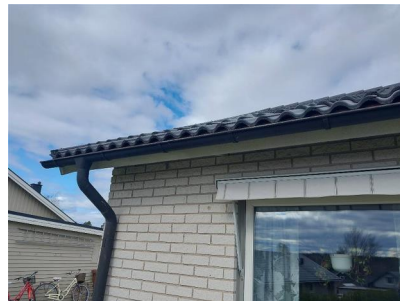
Utvändigt / Hängrännor / Stuprör

Äldre hängrännor/stuprör som ej är utbytta i samband med takbytet.

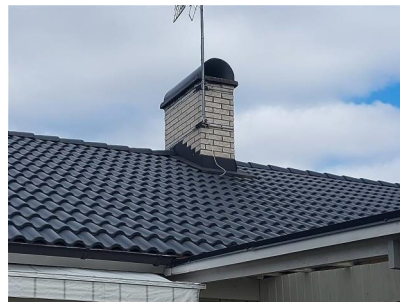
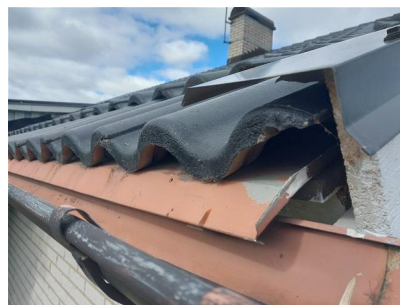
Utvändigt / Tak

Äldre plåtdetaljer på yttertaket är inte utbytta i samband med takreningen, se foton. Underlagspapp är uppvikt på äldre fotplåtar.

Detta kan leda till fuktrelaterade skador.

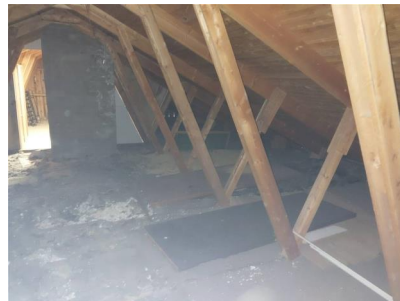
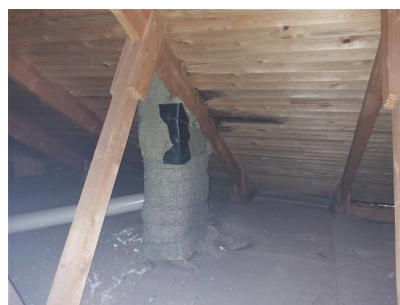
Utvändigt / Vind

Fläckar/missfärgningar förekommer på underlagstaket, se foto.

Detta bedöms ha uppstått innan takbytet, se även muntliga upplysningar angående yttertaket.

Fukrkvoter uppmättes i underlagstak/takstolar till mellan 8-10%. Det finns risk för mikrobiell tillväxt om den relativa fuktigheten (RF) i den omgivande luften är över 75 %. I furuvirke motsvarar det en fuktkvot (FK) på 17 %.

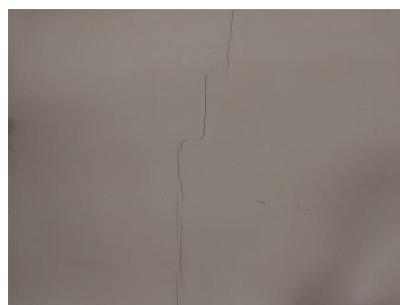
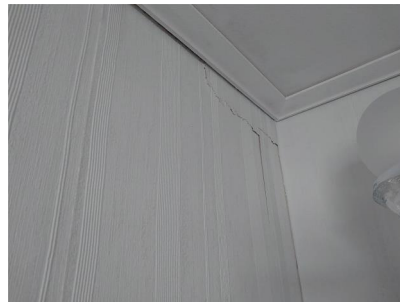
Sprickor förekommer i vissa väggar i huset, bedöms som mindre brister.

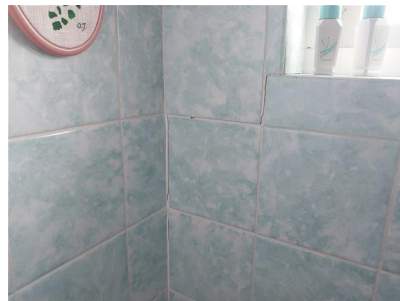
Entréplan / Toalett

Klinker på golv samt kakelplattor på väggar har släppt från underlaget ("Bom"). Sprickor förekommer i fogar samt att fogsläpp förekommer.

Felet som uppstått är att vidhäftningen mellan klinker/kakel och underlag har upphört. Sk "bom/ bomljud".

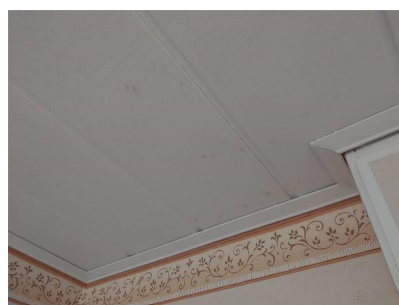
Entréplan / Sovrum 3

Fläckar/missfärgningar förekommer på innertak, se foto. Inga förhöjda fuktindikationer uppmättes vid besiktningstillfället, se även muntliga upplysningar angående yttertak.

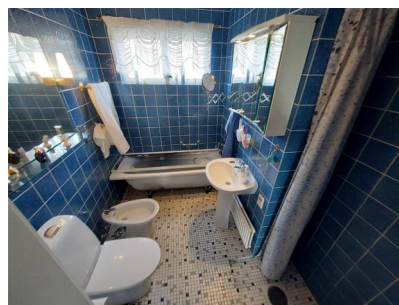
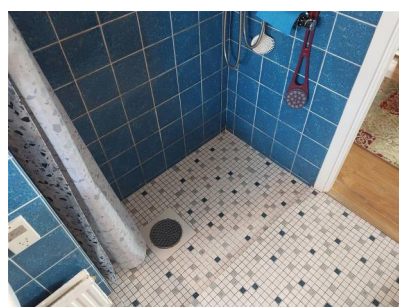
Entréplan / Badrum/Dusch/Wc

Utrymmet är i behov av reovering. Äldre rostangripna gjutjärnsbrunnar förekommer i utrymmet. Fönster är olämpligt placerat ovan badkar samt att rörgenomföringar noterades i golv. Bom ljud förekommer från kakel/klinkerplattor samt att fogsläpp förekommer mellan plattorna.

Utrymmet är äldre och har passerat tiden för sin tekniska livslängd.

Reovering av utrymmet rekommenderas. Kontakta en behörig våtrumsentreprenör för en reovering. I samband med reoveringen bör omkringliggande konstruktioner kontrolleras för att upptäcka eventuella följdskador.

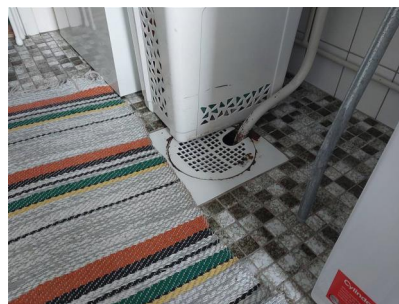
Entréplan / Tvättstuga

Våtutrymmet har äldre yt-/tätskikt. Äldre rostangripna gjutjärnsbrunnar förekommer i utrymmet. Sprickor förekommer i kakelplattor på väggar samt att fogsläpp förekommer mellan plattorna. Rörgenomföringar finns i golv.

Eftersom funktionen, som innebär att ytskiktet/tätskiktet ska vara vattentätt, kan vara nedsatt finns en ökad risk att vatten tränger igenom ytskiktet/tätskiktet med vattenskadorna i omkringliggande konstruktioner som följd.
