**Fastighetsuppgifter**

Bålsta 1:346

Klyvvägen 13

Uppdragsnummer	C15928
Besiktningsdatum	2025-04-09
Besiktningföretag	OBM Fuktteknik AB
Besiktningförrättare	Alexander Thorsén
Närvarande	Representant
Giltig till och med	2026-04-09

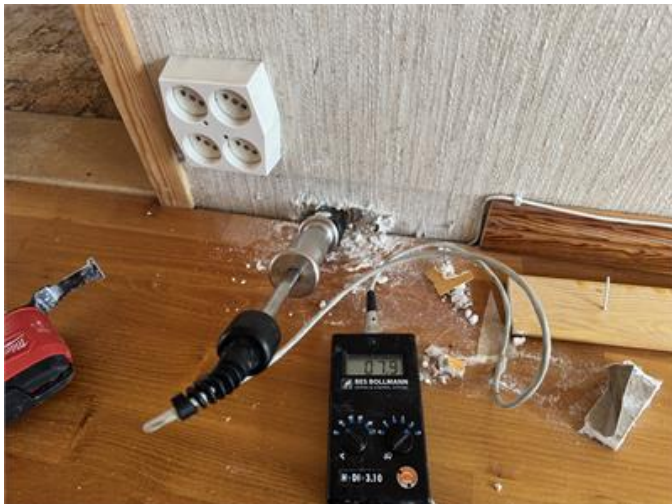
Fuktkvotsmätning i innerväggssyll.

Konstruktionskontroll utfördes mot yttervägg i kök, fuktkvotsmätning i syllkonstruktion var ej åtkomlig via borrhål. Fuktkvotsmätning i syllkonstruktion utfördes stickprovsmässigt med förlägningsstift mellan golv och golvsöcket, fuktkvoten uppmättes till 7-8% FK.

Det kritiska gränsvärdet för mikrobiell tillväxt brukar anges till ca 15-17% fuktkvot (FK).

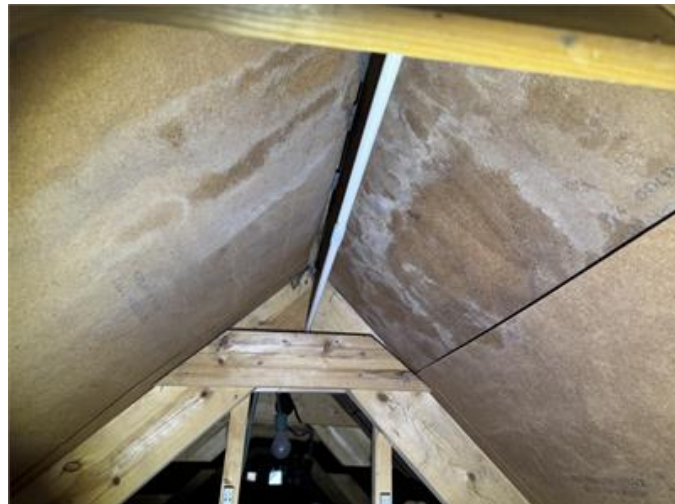
<b>Besiktningresultat</b>					
Bedömningssskala: 1 = Utan anmärkning, 2 = Påpekande, 3 = Bör åtgärdas, 4 = Ej besiktningsbart					
Byggnadsdel	1	2	3	4	Anmärkning
<b>Vind</b>		X			<ul style="list-style-type: none"> <li>- Fuktbläckor/mikrobiell påväxt på underlagstak av board "framförallt vid taknocken", vilket är relativt normalt för konstruktionstypen. Takets insida bör regelbundet kontrolleras.</li> <li>- Fuktbläckor noterades runt vindsluckan, representant upplyser att vindsluckan ofta stått öppen vilket kan orsaka kondensbildning.</li> <li>- Gavelventil saknas på ena gaveln.</li> </ul>
Sidovind 1	X				
				X	Delar av sidovind är ej besiktningsbar i sin helhet pga begränsad framkomlighet.
Sidovind 2				X	Inspektionslucka finns ej till utrymmet.
Parallelltak				X	Ej besiktningsbar konstruktion.
<b>Invändigt</b>		X			Se även kommentar riskanalys.
<b>Övre plan</b>					
Allrum		X			<ul style="list-style-type: none"> <li>- Takfönster bör kontrolleras regelbundet så läckage och skador inte uppstår, trasigt fönsterglas noterades.</li> <li>- Rinnmärken noterades på vägg under takfönster, vid fuktindikering noterades inga förhöjda indikationer.</li> </ul>

Missfärgningar på vindens underlagstak.
