# Utredningsprotokoll

## Inomhusmiljö & fuktutredning

| Fastighetsadress:<br>Nygärdesvägen 23 | |

| Besiktningsdatum:<br>2025-04-07 | Protokollnummer:<br>68945559 |

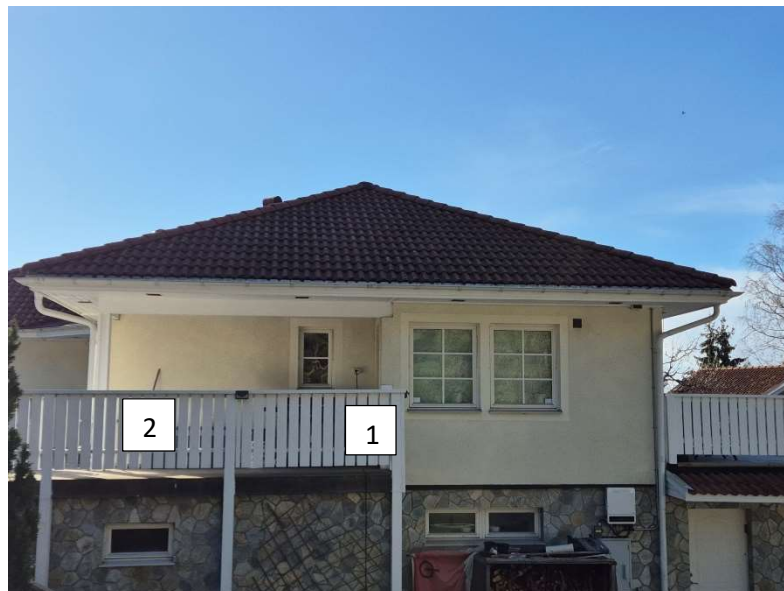
#### Bild 1

Fasad 1 gavel

Mätpunkter som är gjord på fasaden.

| Mätpunkter fasad 1 | Indikationsvärde |
|---|---|
| Nr. 1: Gavelvägg vid balkongräcke | < 0,06 |
| Nr. 2: Gavelvägg hushörn | < 0,06 |

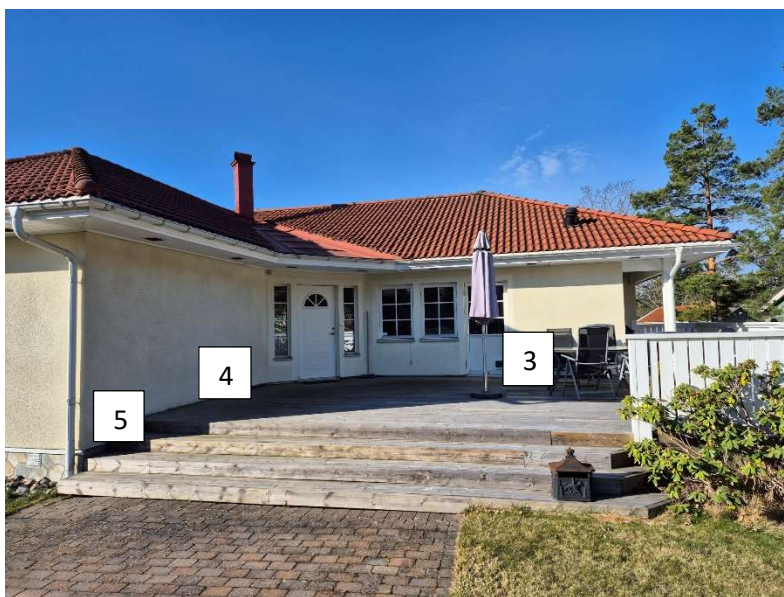
#### Bild 2

Fasad 2 entrésida

Mätpunkter som är gjord på fasaden.

| Mätpunkter fasad 1 | Indikationsvärde |
|---|---|
| Nr. 3: Entréfasad på sidan av altandörr | < 0,06 |
| Nr. 4: Entréfasad på sidan av entrédörr vid skada i putsen | < 0,06 |
| Nr. 5: Entréfasad vid hushörn och anslutning av trädäck | < 0,06 |

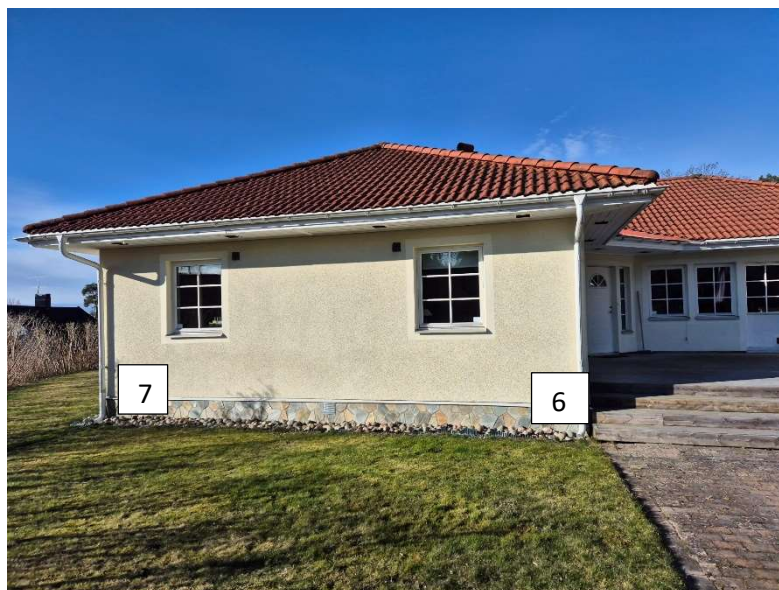
### Bild 3

Fasad 3 gavel mot framsida  
Mätpunkter som är gjord på fasaden.

| Mätpunkter fasad 1 | Indikationsvärde |
|---|---|
| Nr. 6: Gavelvägg mot framsidan vid stuprör | < 0,06 |
| Nr. 7: Gavelvägg mot framsidan vid stuprör | < 0,06 |

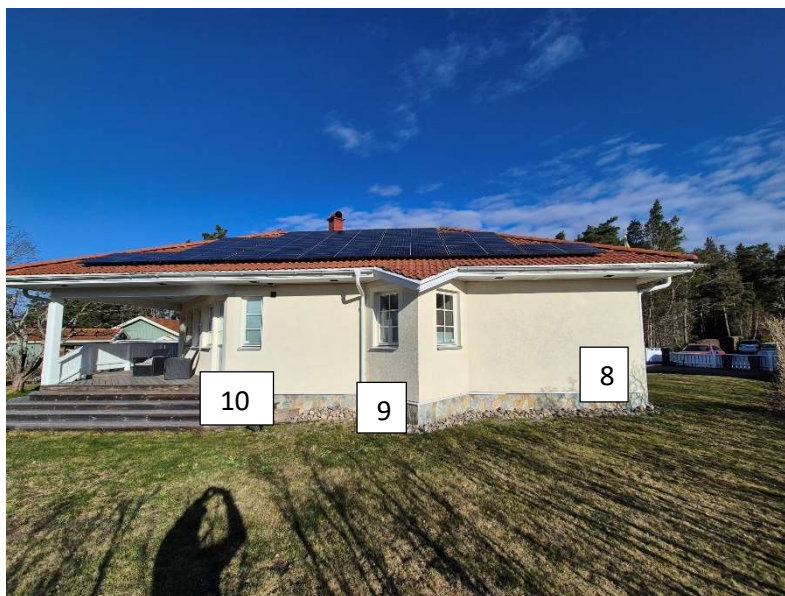
### Bild 4

Fasad 4 gavelvägg  
Mätpunkter som är gjord på fasaden.

| Mätpunkter fasad 1 | Indikationsvärde |
|---|---|
| Nr. 8: Gavelvägg mot baksida vid hushörn | < 0,06 |
| Nr. 9: Gavelvägg mot baksida under fönster på burspråk | < 0,06 |
| Nr. 10: Gavelvägg mot baksida vid anslutning av trädäck | < 0,06 |

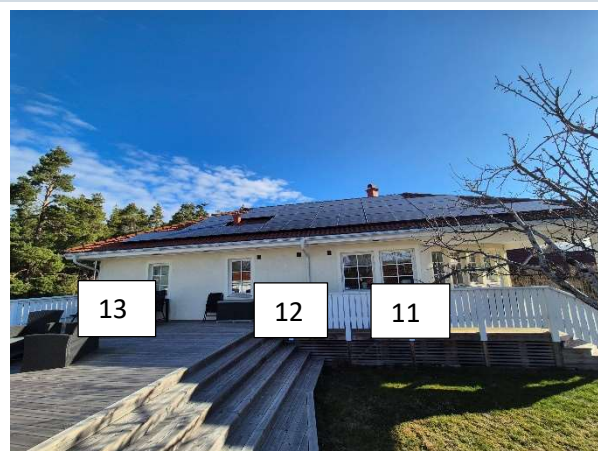
### Bild 5

Fasad 5 baksida

Mätpunkter som är gjord på fasaden

| Mätpunkter fasad 1 | Indikationsvärde |
|---|---|
| Nr. 11: Baksida under fönster | < 0,06 |
| Nr. 12: Baksida vid stuprör anslutning och trädäck | < 0,06 |
| Nr. 13: Baksida vid hushörn | < 0,06 |

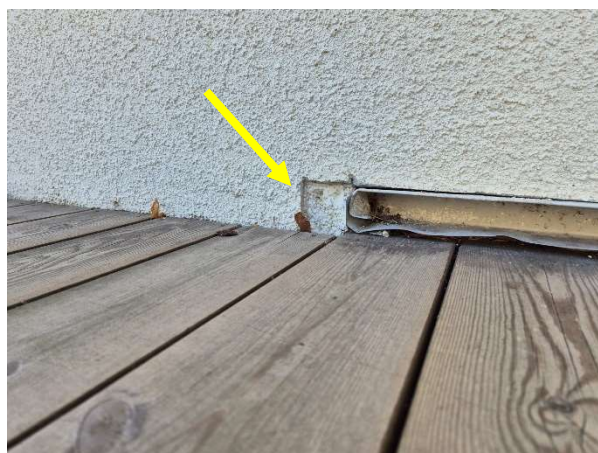
### Bild 6

Fasad mot framsidan, entrésidan

Brister i väggkonstruktionen i anslutning mellan puts och plåt, puts saknas. Väggkonstruktionen är inte färdigställd, cellplasten är synlig vid plåten.

- Kontakta en fasadentreprenör för de noterade bristerna i fasaden för en vidare bedömning och lämplig åtgärd av fasaden.

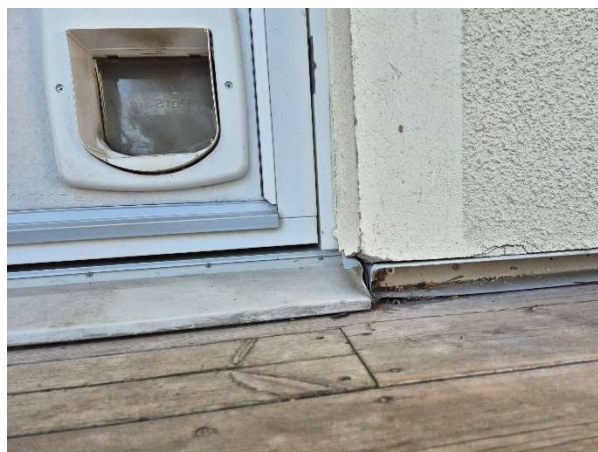
### Bild 7

Fasad mot framsidan, entrésidan

Brister i väggkonstruktionen i anslutning mellan puts och plåt. Sparkbläckets uppvik är mekaniskt påverkat otätheter finns mellan plåt och puts.

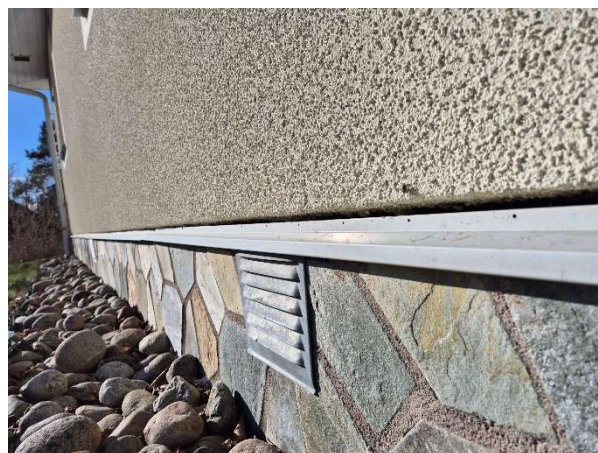
### Bild 8

Allmänt nedre delen av fasaden  
Brister i väggkonstruktionen i anslutning mellan puts och plåt. Plåten sitter delvis löst.

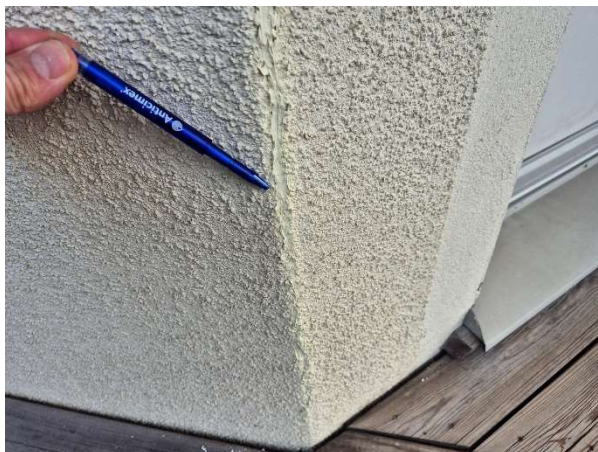
### Bild 9

Baksida.  
Spricka lagats med mjukfog på sidan av altandörren mot baksidan

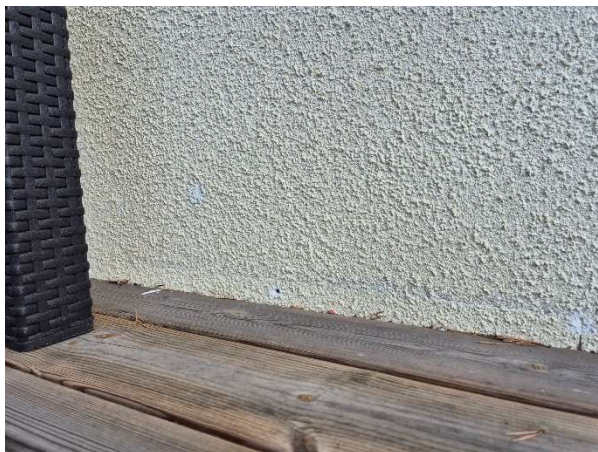
### Bild 10

Baksida.  
Sprickor finns i fasaden. Lagningar finns på fasaden som inte är övermålade.

Altandäck är motbyggt mot fasaden utan luftspalt på baksidan av huset och entrésidan.
