# Besiktningsprotokoll

Anticimex Försäkringsbesiktning i samarbete med Fastighetsbyrån

| Fastighetsadress:<br>Konungsund Vidlund 1 | |

| Besiktningsdatum:<br>2025-03-27 | Protokollnummer:<br>68884440 |

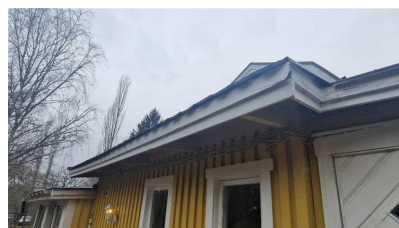
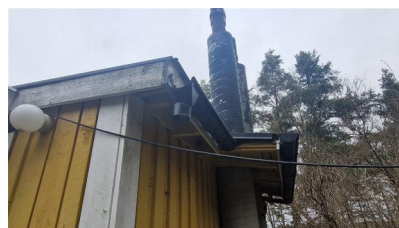
En del stuprör saknas, stuprör avslutas vid husliv.

När stuprör saknas/avslutas vid husliv kan detta medföra en ökad fuktbelastning på grundmur/sockel/fasad som i sin tur kan leda till fuktrelaterade skador.

Rekommenderar komplettering med hängränna entrésidan samt gavlar där dessa saknas.

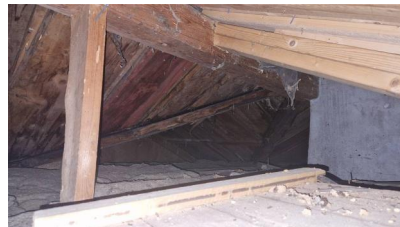
Lucka invändigt via sovrum 2.

Utrymmet besiktat i begränsad omfattning då säker landgång ej finns och sikten skymms av murstock.

Från lucka sett noteras ställvisa fuktfläckar på underlagstak, på åtkomliga ytor uppmättes inga förhöjda värden.

Vid kontroll av konstruktion uppmättes fuktkvot 10% anslutning till lucka.

Risk för mikrobiell tillväxt föreligger vid 17%.

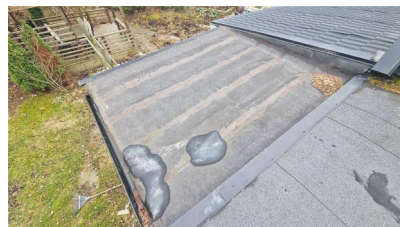
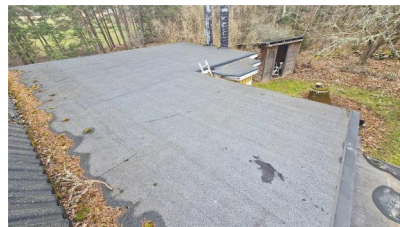
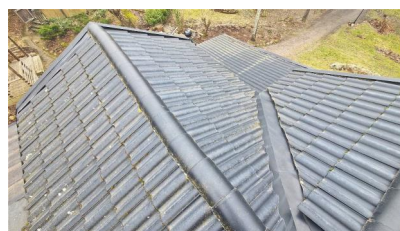
Taken besiktade via steg från baksidan upp till tak.

Främst yttertakens låglutande delar upplevs i sin helhet bristfälliga, i behov av översyn.

Jag rekommenderar kontakt med fackman/takläggare för att säkerställa yttertakens funktion i sin helhet.

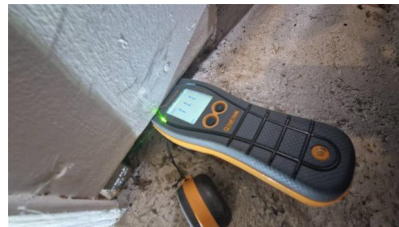
Betongplatta på mark med uppreglad konstruktion förekommer i dusch/bad/bastu samt pannrum.

Befintlig konstruktion riskerar att drabbas av fuktskador på grund av naturlig fuktpåverkan. Detta i sin tur kan leda till mikrobiella skador (angrepp av mikroorganismer) som kan resultera i att mikrobiell lukt sprids till boendemiljön.

Där utrymmets beskaffenhet tillåter har ställvis fuktkvot mätts i träkonstruktioner dikt an betongplatta.

I mätpunkter uppmättes fuktkvot 10-12%  
Risk för mikrobiell tillväxt föreligger vid 17%
