# Besiktningsprotokoll

Anticimex Försäkringsbesiktning i samarbete med Fastighetsbyrån

| Fastighetsadress:<br>Tjädersvängen 19 | |

| Besiktningsdatum:<br>2025-04-09 | Protokollnummer:<br>68949083 |

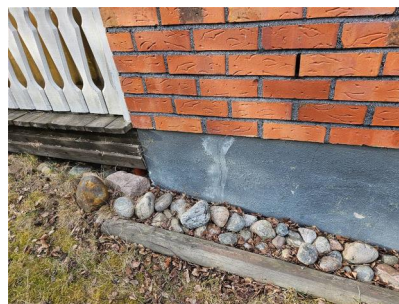
#### Utvändigt / Sockel

Sprickor finns i sockel.

Dessa bedöms inte ha lett till bakomliggande skador.

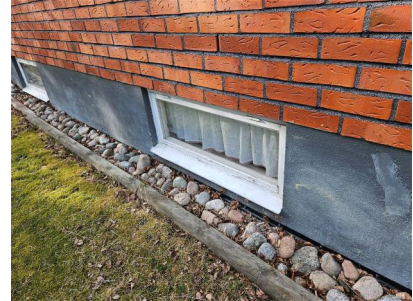
### Utvändigt / Fönster

Källarfönster är i behov av målning/underhåll.

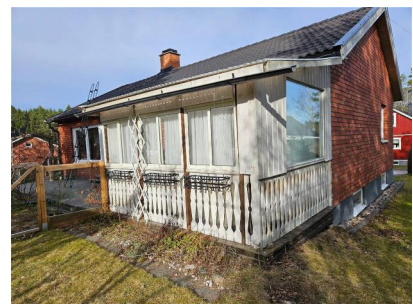
### Utvändigt / Altan/Uterum

Uterummet träkonstruktioner är i behov av målning/underhåll.

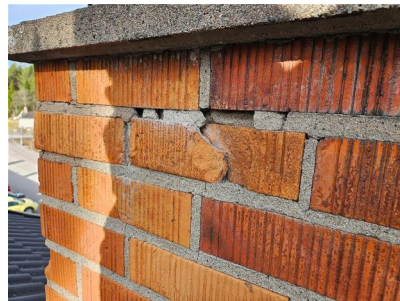
### Utvändigt / Tak

Mindre frostsprängningar finns i skorstenen.

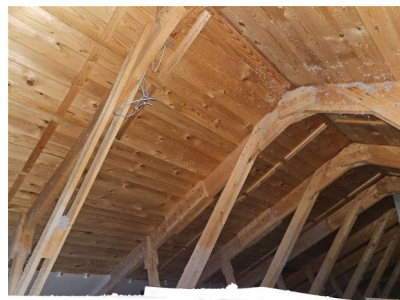
### Utvändigt / Vind

Vid kontroll av vinden uppmättes fuktvärden under kritisk fuktnivå för mikrobiell tillväxt och en normal lukt upplevdes. Fuktkvoten i underlagstak/takbjälkar uppmättes till 9 %.

Vinden är besiktad från luckan med hjälp av kamera pga svårigheter med framkomligheten.

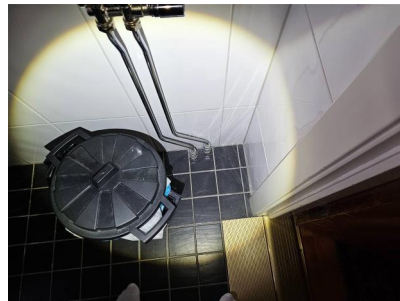
### Entréplan / Dusch/Wc

Rör genomföring finns i golv.

Även om risken för skada inte bedöms vara speciellt stor så är detta ett avsteg ifrån gällande branschregler och kan komma att påverka försäkringen om en skada skulle uppstå orsakat av detta.

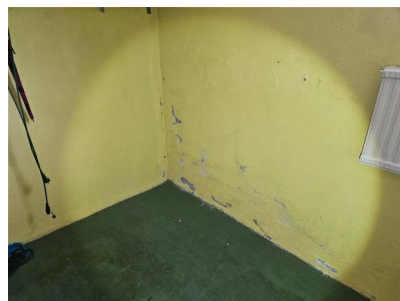
### Källarplan / Groventre

Puts- och färgsläpp förekommer på väggen.

Bedöms som en estetiskt brist.
