# Besiktningsprotokoll

Anticimex Försäkringsbesiktning i samarbete med Fastighetsbyrån

| Fastighetsadress:<br>Skommarstensvägen 8 | |

| Besiktningsdatum:<br>2025-03-24 | Protokollnummer:<br>68914520 |

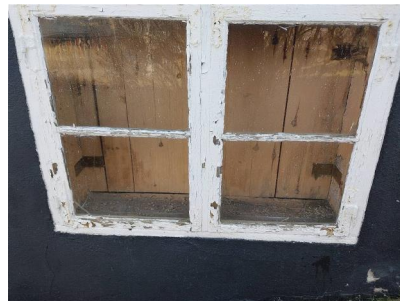
### Utvändigt / Fönster

Vissa fönster är i behov av målning/underhåll, framför allt källarfönsterna..

För att öka livslängden på fönster rekommenderas målning och underhåll.

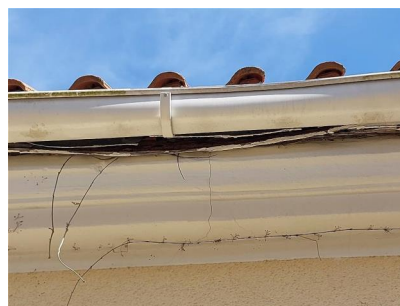
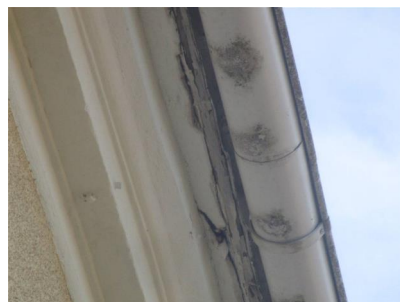
### Utvändigt / Tak

Det finns mindre rötskador i takfoten på fram och baksida.

Orsaken till dessa bör lokaliseras och åtgärdas för att förhindra att det tilltar i omfattning.

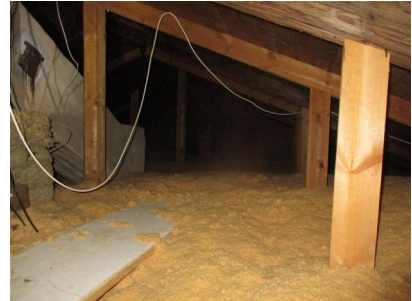
### Utvändigt / Vind

Vid kontroll av vinden uppmättes fuktvärden under kritisk fuktnivå för mikrobiell tillväxt och en normal lukt upplevdes. Fuktkvoten i underlagstak/takbjälkar uppmättes till 10 %.

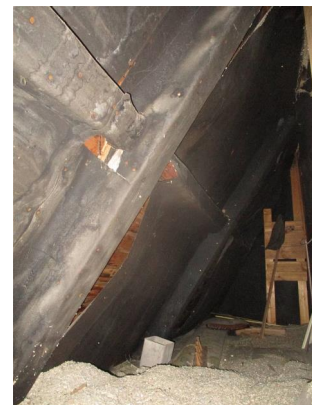
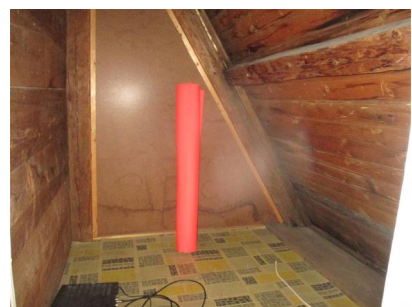
### Utvändigt / Sidovindar

Vid kontroll av vindarna uppmättes fuktvärden under kritisk fuktnivå för mikrobiell tillväxt och en normal lukt upplevdes. Fuktkvoten i underlagstak/takbjälkar uppmättes till under 8 %.

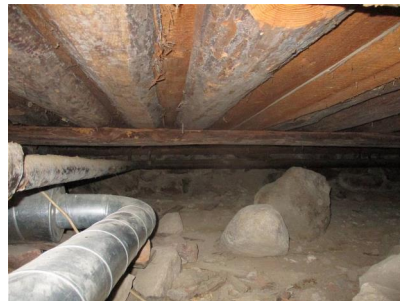
### Utvändigt / Torpargrund

Vid kontroll av konstruktionen i kryppgrund uppmättes fuktvärden under kritisk fuktnivå för mikrobiell tillväxt och normal lukt upplevdes.

Golvbjälklaget ovan den uteluftsventilerade grunden riskerar att drabbas av fuktskador på grund av naturlig fuktpåverkan. Detta kan i sin tur leda till mikrobiella skador (angrepp av mikroorganismer) som kan leda till att mikrobiell lukt sprids till boendemiljön. Fuktkvoten uppmättes till under 8 %.

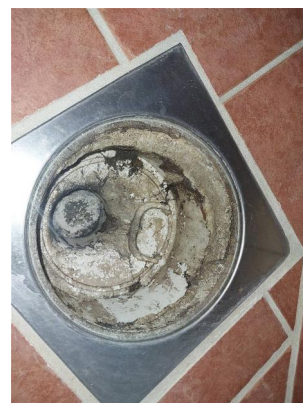
### Sutterängplan / Dusch

Förhöjningsring finns i golvbrunnen.

Förhöjningsringen i golvbrunnen är en riskkonstruktion eftersom det ofta förekommer otätheter mellan förhöjningsringen och brunnen. Detta kan i sin tur leda till fuktskador i omkringliggande konstruktioner.

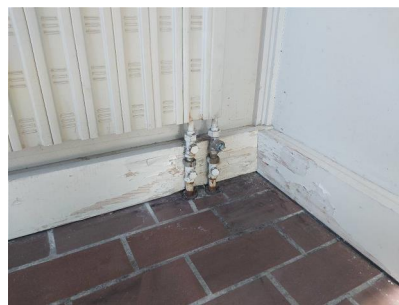
### Entréplan / Entréhall

Färgsläpp förekommer på golvsockel vid radiatorrör.  
Orsaken var att radiatorn hade frusit sönder.

Detta bedöms endast som en kosmetisk brist.

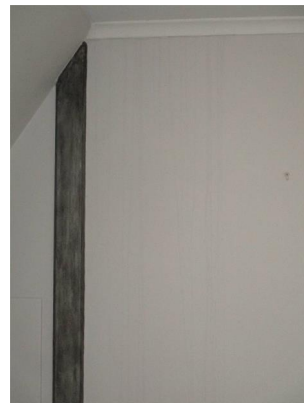
### Övre plan / Hall

Svaga Rinningsmärken på vägg över trappan. På grund av ett läckage för ca 3 år sedan som åtgärdats.

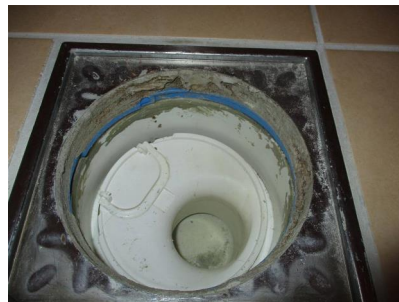
### Övre plan / Badrum/Wc

Förhöjningsring finns i golvbrunnen.

Förhöjningsringen i golvbrunnen är en riskkonstruktion eftersom det ofta förekommer otätheter mellan förhöjningsringen och brunnen. Detta kan i sin tur leda till fuktskador i omkringliggande konstruktioner.
