**Fastighetsuppgifter**

Slättäng 1:15

Mellanvägen 5

| Uppdragsnummer | B5055 |

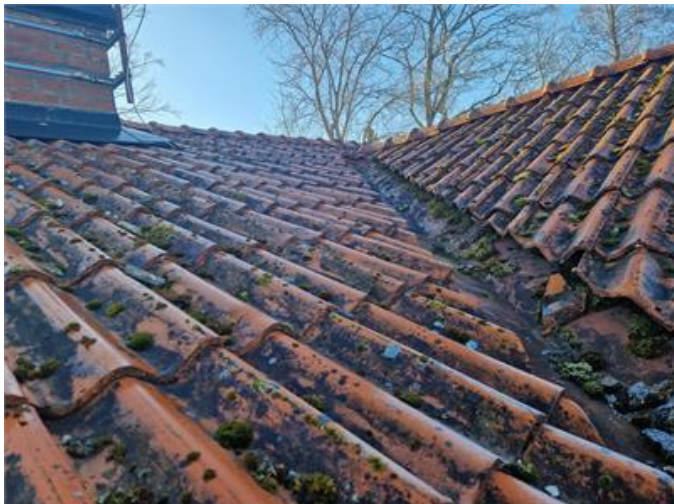
| Besiktningsresultat | | | | | |
|---|---|---|---|---|---|
| Tak | | | X | | Det noterades lokala frostsador på taktegel/på skorsten samt mosspåväxt, se kommentar/riskanalys |

**Tak:** Då taktäckningen lokal har frostsador på takpannor/skorsten har det ett minskat motstånd mot vatteninträngning. Detta i sin tur kan leda till fuktskador på takkonstruktionen vilket kan påverka byggnaden och dess inomhusklimat negativt. Kontakta takläggare för en vidare bedömning samt åtgärd

Mossan binder fukt, detta kan påverka taket negativt. Om det finns mossa på taket en längre tid kan det inte uteslutas att det kommer uppstå skador på taket, vilket i sin tur påverkar underliggande material och orsakar skador som påverkar byggnaden negativt.

Vy på yttertak

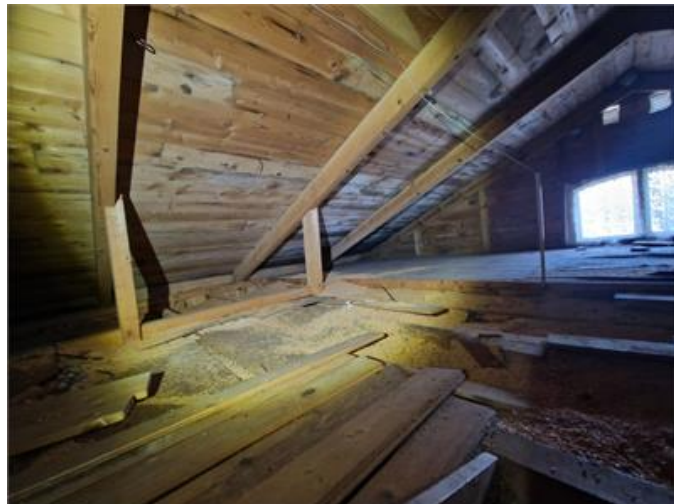
| Besiktningsresultat | | | | | |
|---|---|---|---|---|---|
| Vind | | | X | | Fukt och mikrobiell påväxt noterades på underlagstak. Se kommentar/riskanalys. |

**Vind:** Det noterades fukt/mikrobiell påväxt på underlagstaket, det rekommenderas en fortsatt teknisk utredning för att kontrollera orsaken till och omfattningen av detta.

När det finns brister i tätningen mellan ett kallt och ett varmt utrymme finns det en risk att relativt varm och fuktig luft kommer ut från det varma utrymmet till det angränsande kalla utrymmet och träffar en kall yta och kondenserar. Missfärgning på yttertakskonstruktionen är en indikering på att inneluften har kommit ut i vinden så att ett gynnsamt klimat för en mikrobiell tillväxt har uppstått. Det kan vara en indikering på att ventilationen inomhus är undermålig. Får detta fortgå finns det en risk att man kan få skador på konstruktioner som i en förlängning påverkar byggnaden och inomhusmiljön negativt.

Vy på underlagstak

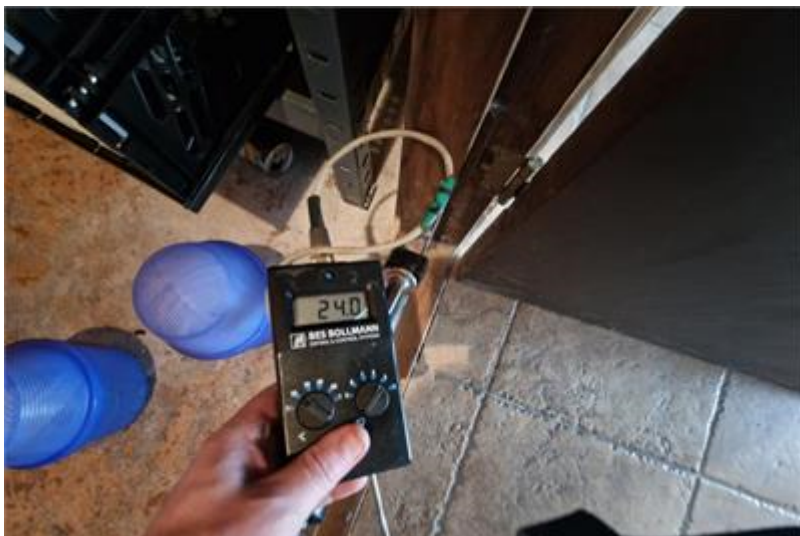
| Besiktningsresultat | | | | | |
|---|---|---|---|---|---|
| Allmänt | | | X | | Äldre uppbyggd källare med lokala fuktgenomslag och fuktmätning utfört, se bilaga 1 |

Vid besiktningen utförs stickprovsmässiga fuktmätningar i källaren.  
Fuktkvoten visade på 17-24% och gränsvärdet för mikrobiell påväxt ligger på 17%.  
Vidare noterades fuktgenomslag på grundmuren.  
Det rekommenderas en fortsatt teknisk utredning för att kontrollera orsaken till och omfattningen av detta,

En äldre källare av detta slag utsätts i regel mer eller mindre för permanent fuktpåverkan från angränsande mark. Utifrån erfarenhet är det känt att konstruktioner och beläggningar/beklädnader med organiska material mot golv- och väggytor bör undvikas, då fuktpåverkan och mikrobiell tillväxt (mögel/bakterier) och rötskador kan uppstå i sådana. Det utvändiga fuktskyddet är äldre. Det kan inte uteslutas att brister föreligger alternativt kommer att uppstå i det utvändiga fuktskyddet vilket medför att det äldre utvändiga fuktskydd måste åtgärdas. För att undvika avvikande lukter och fuktskador kan konstruktioner av organiskt material ersättas mot fukttåliga. Vid renovering skall bakomliggande konstruktioner kontrolleras så inga eventuella skador finns kvar innan återställningen.

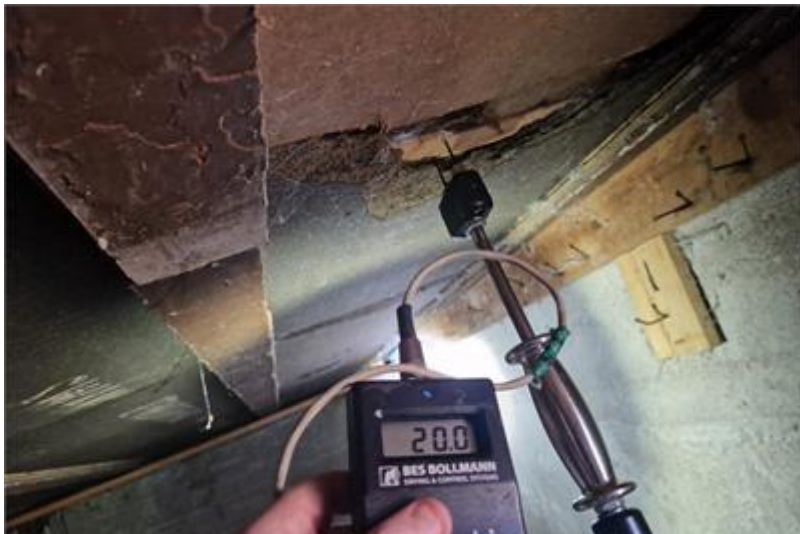
| Besiktningsresultat | | | | | |
|---|---|---|---|---|---|
| Krypgrund | | | X | | Krypgrunden är en riskkonstruktion och fuktmätning utfört, se bilaga 2 |

Vid besiktningen utförs stickprovsmässiga fuktmätningar mot trossbotten/träbjälklag. Fuktkvoten visade på 17-20% och gränsvärdet för mikrobiell påväxt ligger på 17%. Det rekommenderas en fortsatt teknisk utredning för att kontrollera orsaken till och omfattningen av detta,

Klimatet i en uteluftsventilerad krypgrund är beroende av rådande uteklimat. Material i utrymmet fuktas upp under sommarhalvåret. Är värmeisoleringsförmågan god hos bjälklaget förlängs uppfuktningsperioden. Under uppfuktningsperioden råder ofta gynnsamt klimat för mikrobiologisk tillväxt (mögel, bakterier och röta) eller kemisk lukt från behandlat/tryckimpregnerat material. Detta kan ge upphov till en avvikande lukt, vilket kan påverka byggnaden och inomhusmiljön negativt.
