**Fastighetsuppgifter**

Ekebyhov 1:74

Ringvägen 8

**Besiktningsuppgifter**

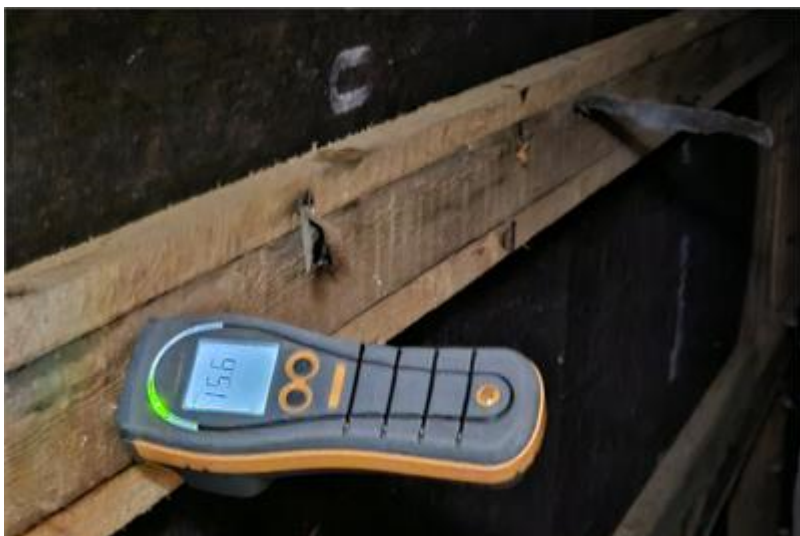
Byggnadsdel                      Torpargrund  
Konstruktionsdel  
Konstruktionsuppbyggnad

- I bjälklags undersida uppmättes en fuktkvot (FK) på ca 15,5%. Det kritiska gränsvärdet för mikrobiell tillväxt brukar anges till ca 15-17% fuktkvot (FK).
- En mindre och ytlig mängd mikrobiell påväxt noterades på enstaka ställen av bjälklags undersida.
- Träskyddsbehandlat virke förekommer i bjälkalget vilket främst kan vara upphov till avvikande lukter.

Notera att stickprovsmässig undersökning är utförd samt att mätvärden normalt sett kan variera över årstiderna. För att säkert fastställa konstruktionens kondition och fuktstatus måste en mer omfattande undersökning utföras.
