**Fastighetsuppgifter**

Molnet 2

Märgelvägen 10

| Uppdragsnummer | G32702 |

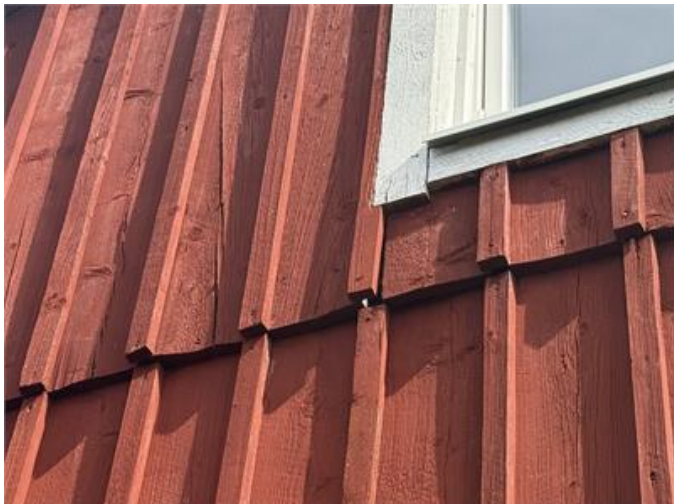
| Besiktningsresultat | | | | | |
|---|---|---|---|---|---|
| Fasad | | X | | | Spruckna lockbrädor förekommer och en av läkten har lossnat från infästningen (gavel mot väster).<br>Farstun mot norr är under pågående underhåll (skrapning, målning). |

Lockläckt har lossnat från infästning.

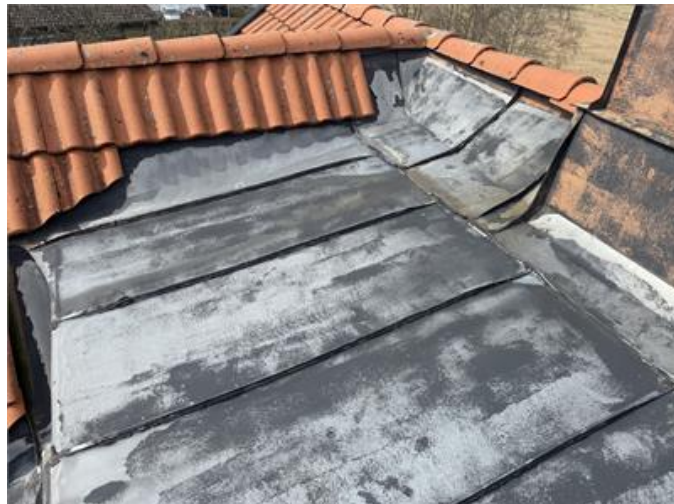
| Besiktningsresultat | | | | | |
|---|---|---|---|---|---|
| Yttertak | | X | | | Färgsläpp förekommer från plåtbeklädnaden mot söder. |

Färgsläpp förekommer från plåttaket.

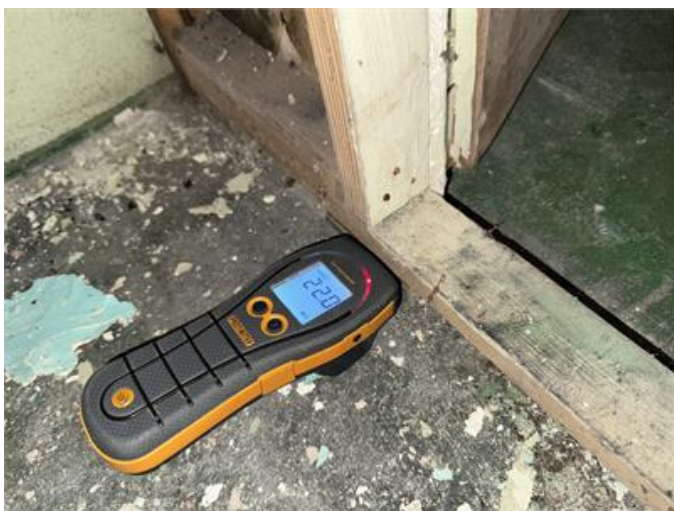
| Besiktningsresultat | | | | | |
|---|---|---|---|---|---|
| Allmänt | | | | | Den tekniska livslängden på källarytterväggarnas fuktisolering är sannolikt passerad. Puts- och färgsläpp förekommer från källarväggarna. Det förekommer en del rötskador i tärkonstruktioner monterade direkt på källarväggarna (främst i matkällarens hyllsystem). Se även information på protokollets näst sista sida position 6. |

Det förekommer en del träkonstruktioner som står i direkt kontakt med källargolv (och väggar), bör om möjligt undvikas i källarmiljö.

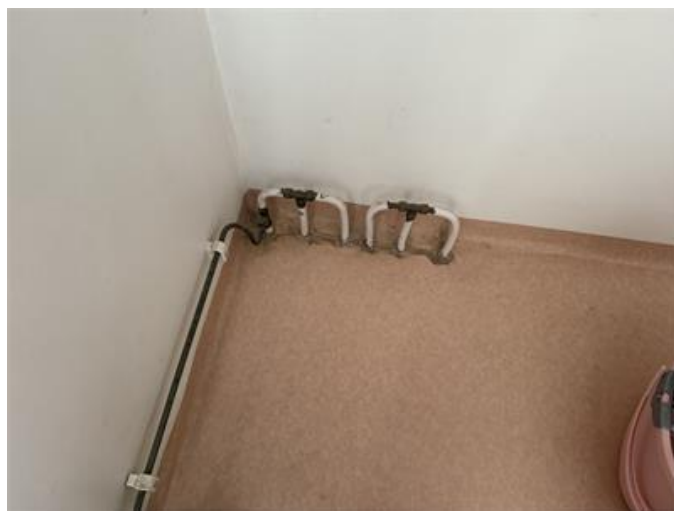
| Besiktningsresultat | | | | | |
|---|---|---|---|---|---|
| Dusch/wc | | X | | | Åldern på våtutrymmet är okänd. Klämringen sitter något löst i golvbrunnen. Golvlutningen mot golvbrunnen är svag/felaktig och det förekommer rörgenomföringar i golvet.<br><br>Vid fuktindikation i utrymmet påvisades inga förhöjda indikationer. Se kommentar längre ner i protokollet. |

- Då brister förekommer i utrymmet, innebär det att funktionen som innebär att ytskiktet/tätskiktet skall vara vattentätt, kan vara nedsatt med risk för fuktskador som följd.

Rörgenomföringar förekommer i golvet i dusch/wc.
