# Besiktningsprotokoll

Anticimex Försäkringsbesiktning i samarbete med Fastighetsbyrån

| Fastighetsbeteckning:<br>Morkullan 16 | |
| Fastighetsadress:<br>Rågvägen 13 | |

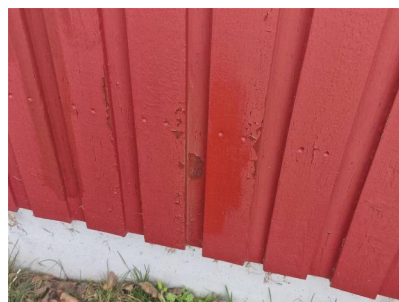
Fasadpanelen är i behov av målning/underhåll. Rötskadade vindskivor kan noteras, dessa kan med fördel bytas ut vid eventuella renoveringar.

Fasadbeklädnad och träkonstruktioner där målningsbehov finns riskerar att få fukt- och rötskador på grund av sämre vattenavvisande förmåga. För att öka livslängden på fasadbeklädnaden rekommenderas målning och underhåll.

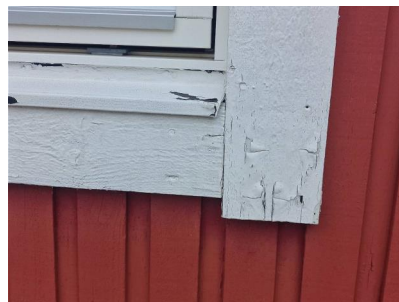
Fönster har färgsläpp och torrsprickor.

Fönsterbågar och fönsterkarmar där målningsbehov finns riskerar att få fukt- och rötskador på grund av sämre vattenavvisande förmåga.

För att öka livslängden på fönster rekommenderas målning och underhåll.

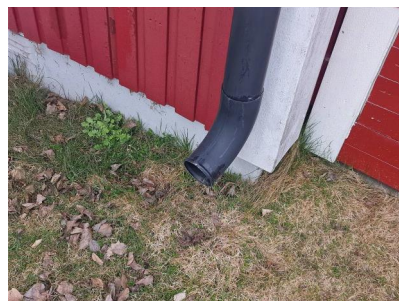
Stuprör är bristfälligt anslutet till markledning.

Stuprör som avslutas intill huset (ovan mark) kan medföra en ökad fuktbelastning på grundmur/sockel som i sin tur kan leda till fuktrelaterade skador.

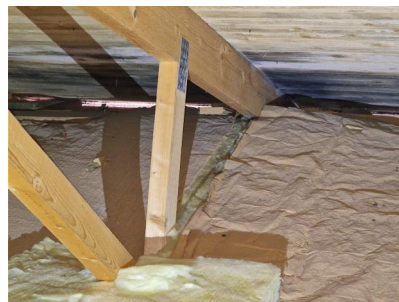
Påväxt förekommer mot takfot norra sidan, bedöms vara äldre. Huset har ett ventilationssystem.

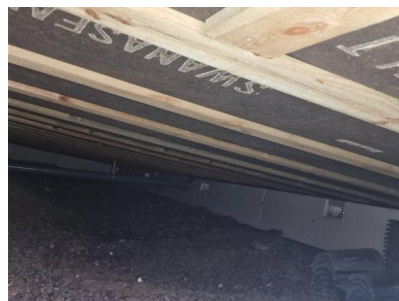
Vid kontroll av konstruktionen i krypgrund uppmättes fuktvärden under kritisk fuktnivå för mikrobiell tillväxt och normal lukt upplevdes. Träbjälklag med trossbottenskivor. Plast saknas mot mark.

Golvbjälklaget ovan den uteluftsventilerade krypgrunden riskerar att drabbas av fuktskador på grund av naturlig fuktpåverkan. Detta kan i sin tur leda till mikrobiella skador (angrepp av mikroorganismer) som kan leda till att mikrobiell lukt sprids till boendemiljön.

Fuktkvoten uppmättes till 15 %.

Risk för mikrobiell tillväxt föreligger om den relativa fuktigheten i den omgivande luften är över 75 % vilket motsvarar en fuktkvot på 17 %

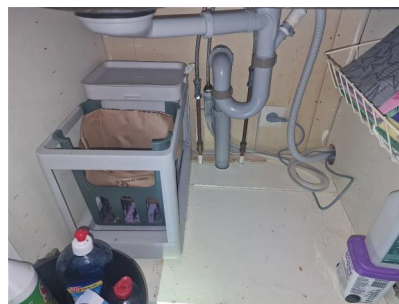
Fuktskydd saknas i diskbänksskåp och avloppsslang saknar upphängning.

Utan fuktskydd är det svårt att upptäcka läckage från rörledningar. Vatten kan då tränga in i omkringliggande konstruktioner och orsaka fuktskador.

För att upptäcka eventuella läckage, installera ett fuktskydd.

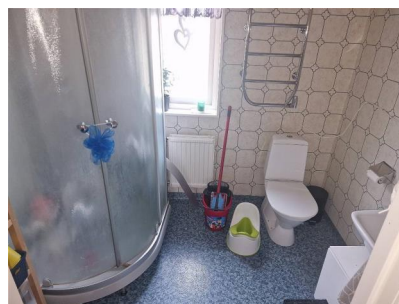
Våtutrymmet har äldre yt-/tätskikt med plastmatta på golv och vägg.

- Rör förekommer genom golv.
- Duschkabin finns.

Eftersom funktionen, som innebär att ytskiktet/tätskiktet ska vara vattentätt, kan vara nedsatt finns en ökad risk att vatten tränger igenom ytskiktet/tätskiktet med vattenskador i omkringliggande konstruktioner som följd.
