Berga 2:79

Västra Bräckekroken 10

| Uppdragsnummer | P4342 |
| Besiktningsdatum | 2025-04-07 |

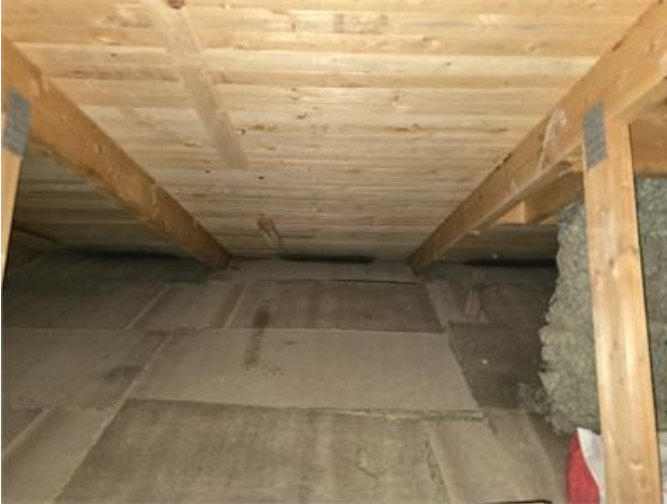
| Besiktningsresultat | | | | | |
|---|---|---|---|---|---|
| Nockvind | | X | | | Mikrobiell påväxt noteras.<br>Isolering ligger delvis an mot underlagstak.<br>Vakuumentil finns i utrymmet.<br>Se kommentar/riskanalys. |

När det finns brister i tätningen mellan ett varmt och ett kallt utrymme finns det en risk att relativt varm och fuktig luft kommer ut från det varma utrymmet och kondenserar mot en kallare yta, tex underlagstaket, med mikrobiell skador som följd.

Nockvind: Ytlig mikrobiell påväxt på underlagstag samt isolering som delvis ligger an mot underlagstag.

Vindavledare/skiva för luftspalter bör monteras mellan isolering och underlagstaket för att minska risken för kondensrelaterade skador i underlagstaket.

Viktigt att kontinuerligt kontrollera vakuumventilens funktion regelbundet, alternativ dra ut den på yttertak, så inte kondensrelaterade skador uppstår i underlagstaket.

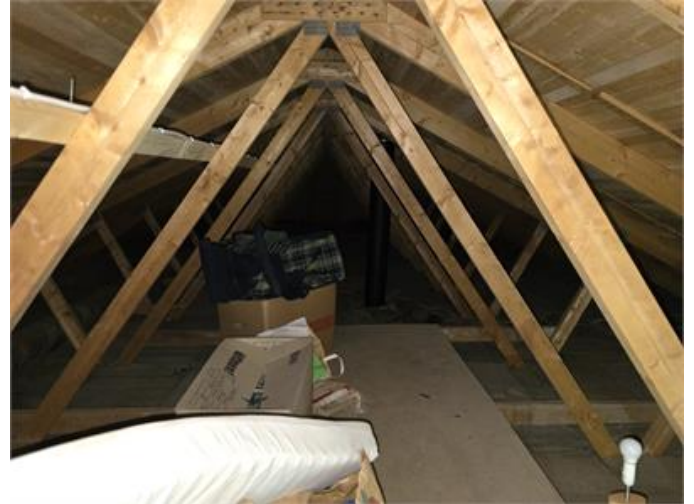
Nockvind: Översiktsbild.

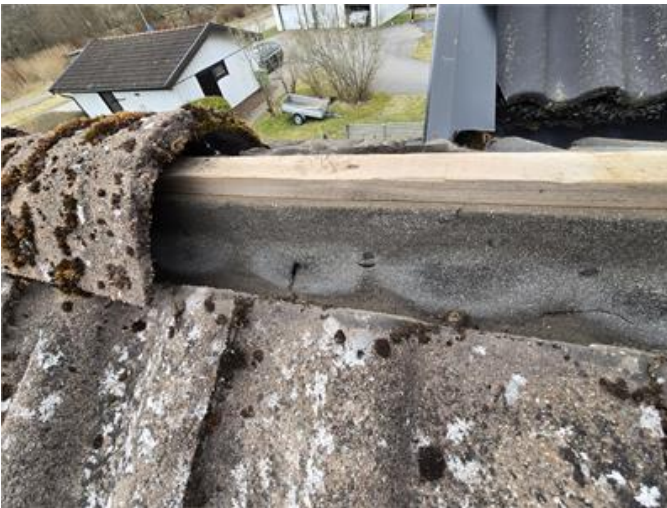
| Besiktningsresultat | | | | | |
|---|---|---|---|---|---|
| Tak | | | X | | Nått teknisk livslängd, papp och pannor spröda på äldre del.<br>Otätheter noteras i underlagspapp undernockpannor.<br>Vindskivor skruvade med montageskruv som börjat rosta.<br>Vindskivor mot söder har bytesbehov.<br>Se kommentar/riskanalys. |

När takbeklädningen är äldre och påvisar åldersrelaterade brister har den nedsatt motstånd mot vatteninträngning, med risk för fuktrelaterade skador i underliggande konstruktioner.

Tak: Otätheter i underlagspapp undernockpannor.

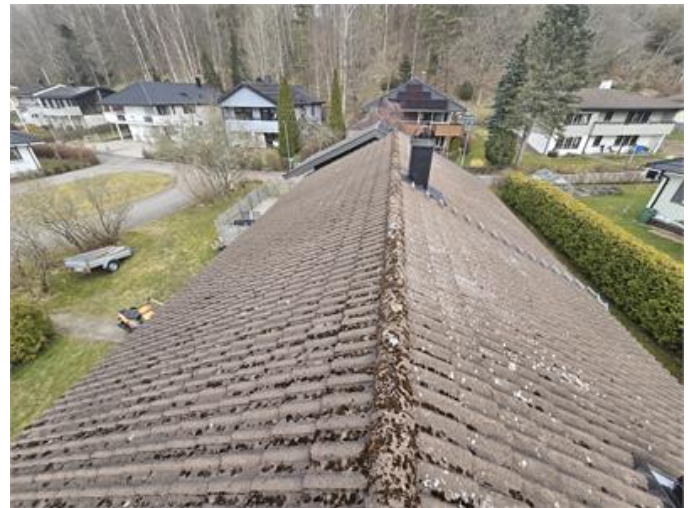
Tak: Översiktsbild.

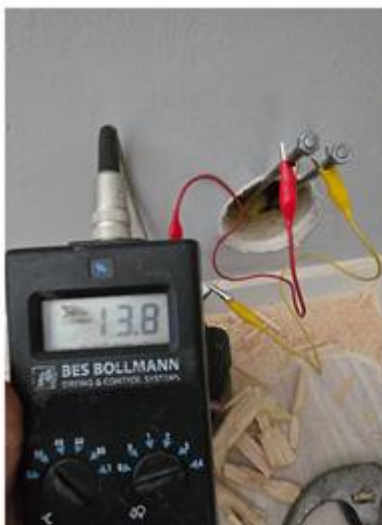
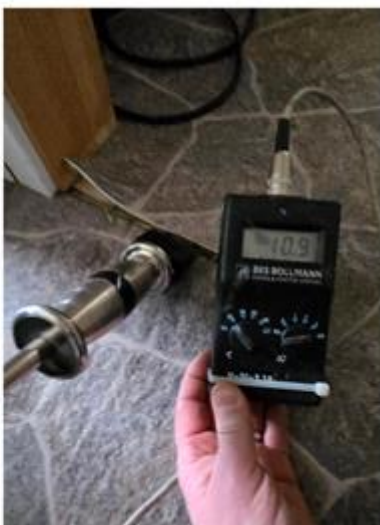
Kontroll av konstruktionen gjordes via stickprovsmässig håltagning i yttervägg i sovrum samt regel under tröskel i korridor.

Ingen avvikande lukt upplevdes i konstruktionen och fuktvärden under gränsvärdet för mikrobiell tillväxt uppmättes.

Fuktkvoten uppmättes till ca14% i ytterväggsyll och ca11% i regel under tröskel.

Risk för mikrobiell tillväxt föreligger vid en fuktkvot på 17% och rötskador >28%.
