Fastighetsbeteckning  
Norra Husby 1:261  
Adress  
Odens hage 32  
61971 Vagnhärad

| Uppdragsnummer | A32265 |
| Besiktningsdatum | 2025-04-02 |
| Besiktningsföretag | OBM Byggnadsmiljö AB |

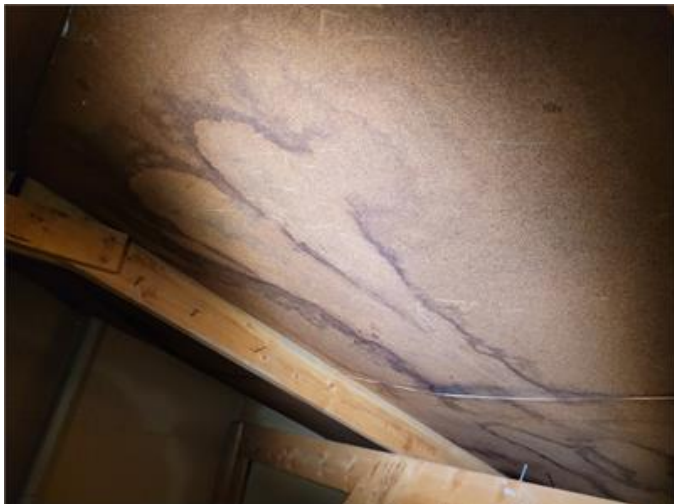
| Besiktningsresultat | | | | | |
|---|---|---|---|---|---|
| Vind | | X | | | - Fuktfläckar förekommer på underlagstak av board, vilket är relativt normalt för konstruktionstypen.<br>Takets insida bör regelbundet kontrolleras. Se bild. |

Fuktfläckar på underlagstak

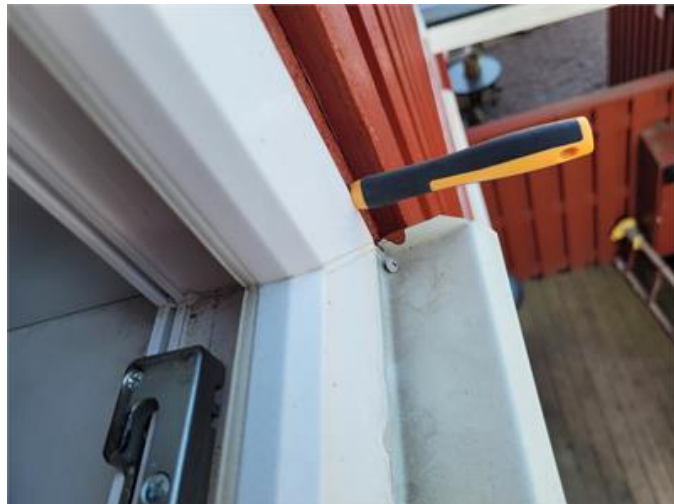
| Besiktningsresultat | | | | | |
|---|---|---|---|---|---|
| Fönster | | X | | | - Otätheter noterades mellan fönster och fasad på övre plan, se bild. |

Otättheter mellan fönster och fasad.
