Fasanen 7

Fasanstigen 55

**Besiktningsuppgifter**

| Uppdragsnummer | A32239 |

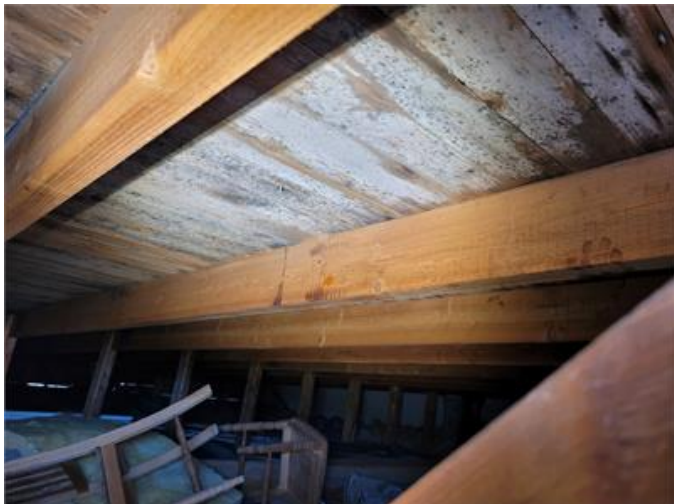
| Besiktningsresultat | | | | | |
|---|---|---|---|---|---|
| Vind | | | X | | Mikrobiell påväxt förekommer på underlagstakets undersida, se kommentar/riskanalys. Se bild. |

Mikrobiell påväxt förekommer på yttertaket insida. Orsak samt omfattning bör fastställas och åtgärdas, se även info på protokollets näst sista sida, pos. 3.

Mikrobiell påväxt på underlagstak.

#### **3. Vind med mikrobiella skador**

En vind som har mikrobiella skador på yttertaket insida och där läckage genom yttertaket kan uteslutas bör undersökas noggrant. Orsaken kan vara att varm inneluft tränger upp på vinden på grund av otätheter i vindsbjälklaget. Den varma luften som befuktats i inomhusmiljön kan kondensera eller skapa en hög fuktighet i det kallare yttertaket. Om detta inträffar är det av största vikt att även undersöka byggnadens allmänventilation, vindens isoleringstjocklek, ångspärr, ventilationsspalter m.m.

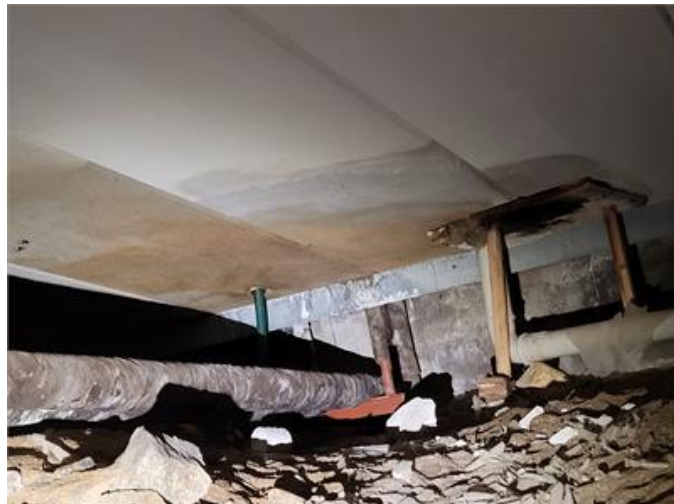
| Besiktningsresultat | | | | | |
|---|---|---|---|---|---|
| Krypgrund | | | X | | Skador förekommer i golvbjälklaget, vilket bör åtgärdas i erforderlig omfattning. Se bild. Se kommentar/riskanalys |

En krypgrund är en riskkonstruktion med avseende på fukt- och mikrobiella skador. Skador har noterats och skadornas omfattning bör därför fastställas och åtgärdas. Se även info sista sidan. Pos. 10.

Fuktskada i krypgrunden
