Fastighetsbeteckning  
Pappersmassan 18  
Adress  
Hökmossvägen 15C  
15531 Nykvarn

| Uppdragsnummer | A32318 |
| Besiktningsdatum | 2025-04-07 |
| Besiktningsföretag | OBM Byggnadsmiljö AB |

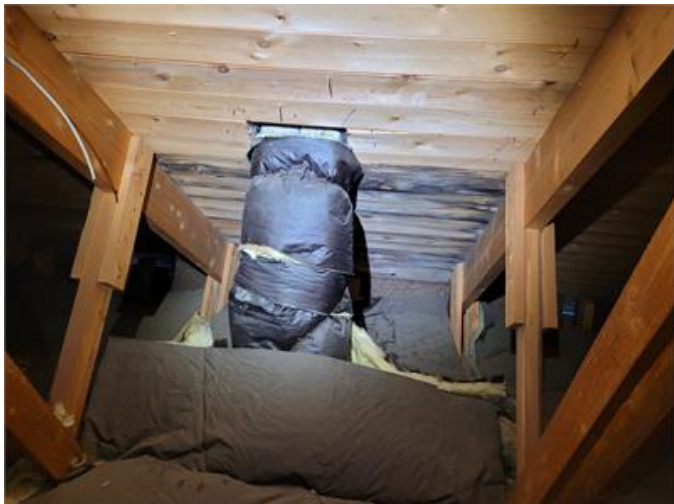
| Besiktningsresultat | | | | | |
|---|---|---|---|---|---|
| Vind | | X | | | <ul style="list-style-type: none"> <li>- Fuktfläckar förekommer på underlagstak, vilket bör kontrolleras regelbundet. Fuktindikering har utförts stickprovsmässigt utan att några förhöjda fuktindikationer erhållits.</li> <li>- Avloppsventilation är i skarven tätad med tejp, bör åtgärdas.</li> <li>- Mikrobiell påväxt förekommer på underlagstakets undersida (takfoten)</li> <li>- Eternitkanaler noterades, se kommentar/riskanalys</li> <li>- Se bilder.</li> </ul> |

Fuktfläckar på underlagstak.

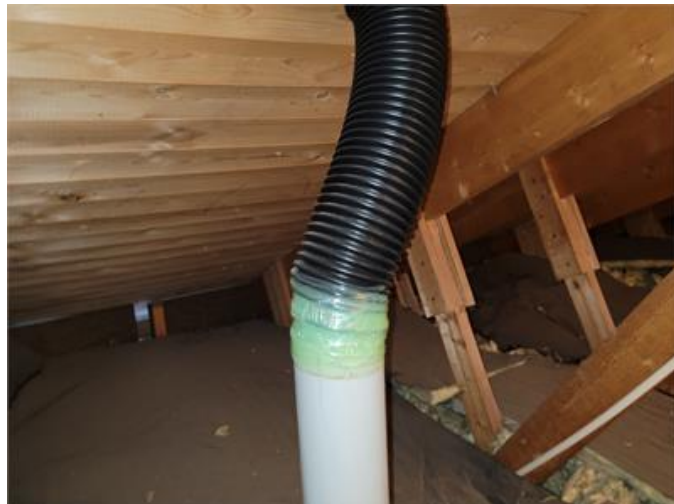
Tejpad avloppsavluftning.

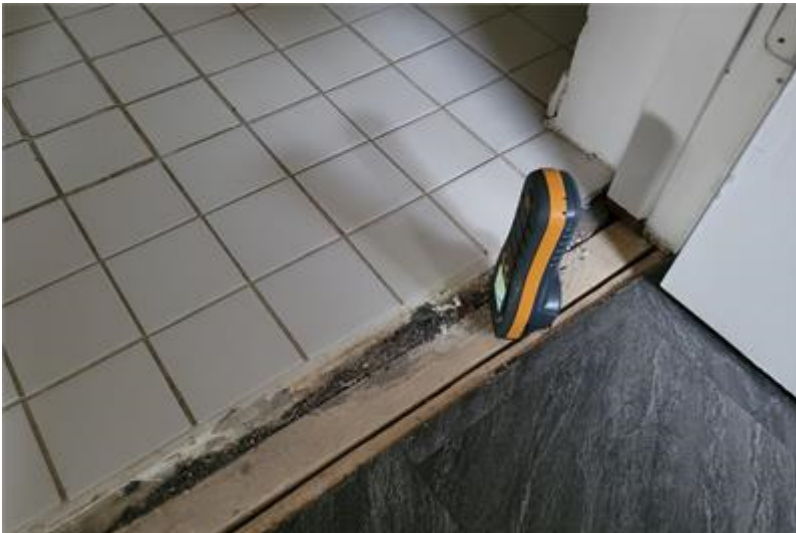
Vid fuktkvotskontroll i ovansida golvregel blev värdet ca 8 % fk. Det kritiska gränsvärdet för mikrobiell tillväxt brukar anges till ca 15-17% fuktkvot (FK).

Inga avvikande lukter noterades i samband med avlägsnande av tröskel.
