**Fastighetsuppgifter**

Fastighetsbeteckning  
Dubbelpressen 9  
Adress  
Smultronvägen 25  
15531 Nykvarn

| Uppdragsnummer | A32335 |
| Besiktningsdatum | 2025-04-08 |

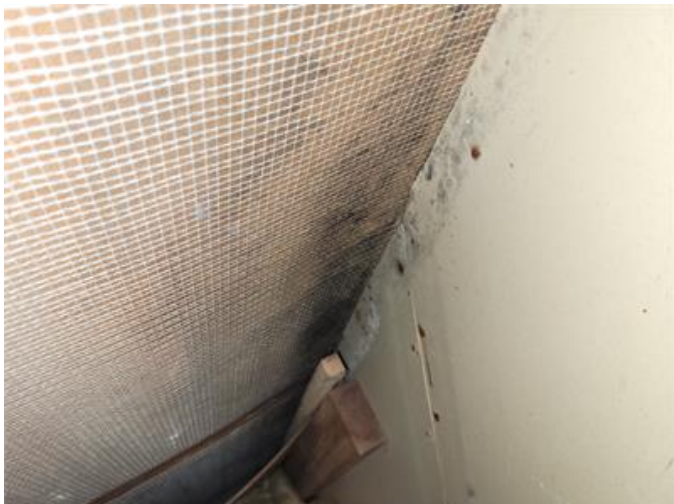
| Besiktningresultat | | | | | |
|---|---|---|---|---|---|
| Vind | | X | | | - Fuktfläckar samt mikrobiell påväxt förekommer på underlagstak, vilket bör kontrolleras regelbundet. Se bilder.<br>- Del av avloppsavluftningen är av tunnmetall (flexslang), bör bytas ut. |

Fukthälar samt mikrobiell påväxt förekommer på underlagstak, vilket bör kontrolleras regelbundet.

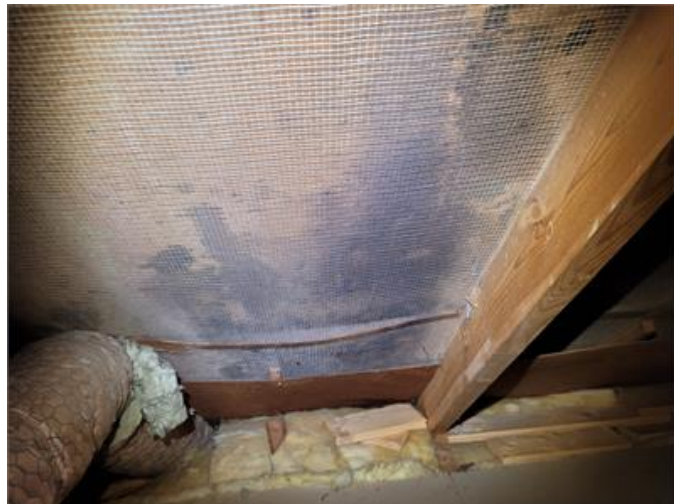
Fukthälar samt mikrobiell påväxt förekommer på underlagstak, vilket bör kontrolleras regelbundet.

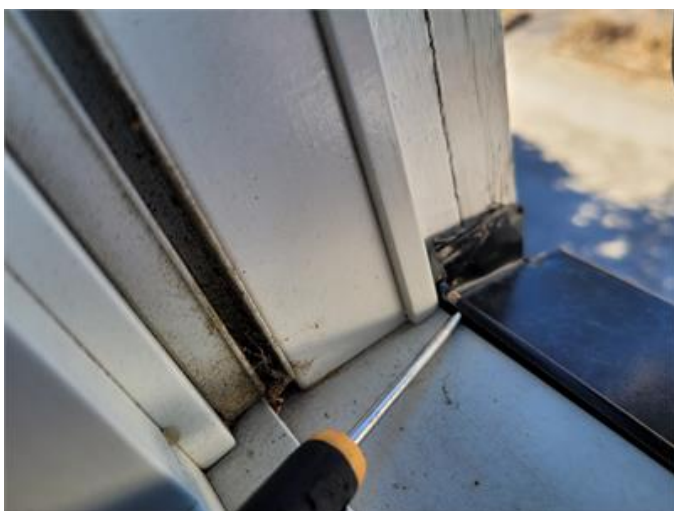
| Besiktningresultat | | | | | |
|---|---|---|---|---|---|
| Fönster | | X | | | - Äldre fönster har underhållsbehov.<br>- Äldre fönsterkassetter förekommer, se därför info på protokollets sista sida pos. 11.<br>- Flera fönsterbleck är felmonterade. Se bild. |

Felmonterade fönsterbleck.
