**Fastighetsuppgifter**

Örlid 1:159

Utsiktsvägen 16

**Besiktningssuppgifter**

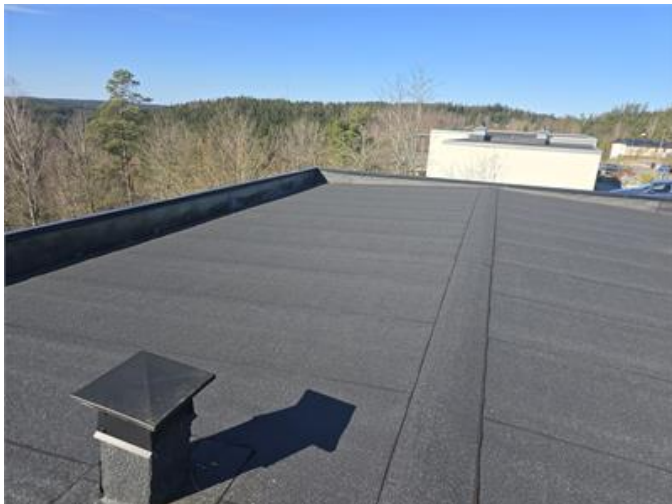
Översiktsbild yttertak, hus.

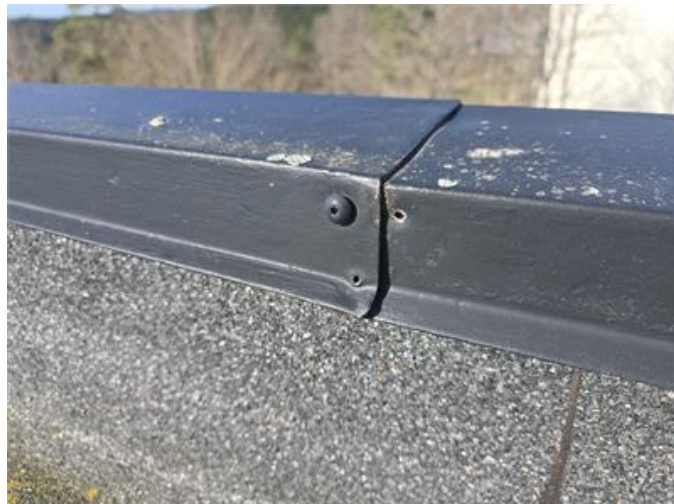
| Besiktningsresultat | | | | | |
|---|---|---|---|---|---|
| Tak | | | X | | Plåtarbeten uppe på sargen är äldre och har otätheter i form av gamla skruvhål. Ökad risk för vatten att tränga in under plåtarbeten och orsaka fuktskador i dess kringliggande konstruktioner. |

Exempelbild gamla skruvhål, plåtarbeten sarg, tak.

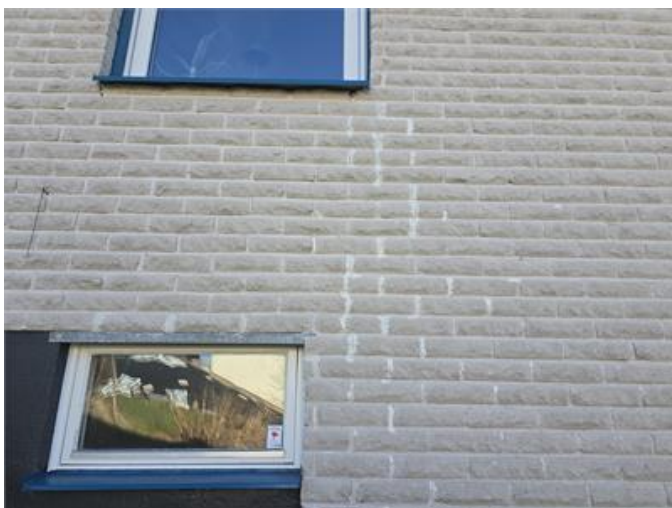
| Besiktningsresultat | | | | | |
|---|---|---|---|---|---|
| Sockel/Fasad (sten) | | X | | | Sprickor noterades i kalksandstensfasad och sockel. Se kommentar/riskanalys. |

Sprickor förekommer i sockel/fasad. Detta är vanligt förekommande i denna typen av fasad/sockel och skulle kunna vara äldre och inaktiva, men detta går inte att säkerställa under besöket. Det rekommenderas att hålla sprickorna under noggrann uppsikt, skulle de öka i storlek, antal eller omfattning är det viktigt att ta reda på orsak & omfattning. Med fördel kan sprickor även tätas med lämplig mjukfog för att förebygga risken för frysskador.

Exempelbild, sprickor i kalksandstensfasad.

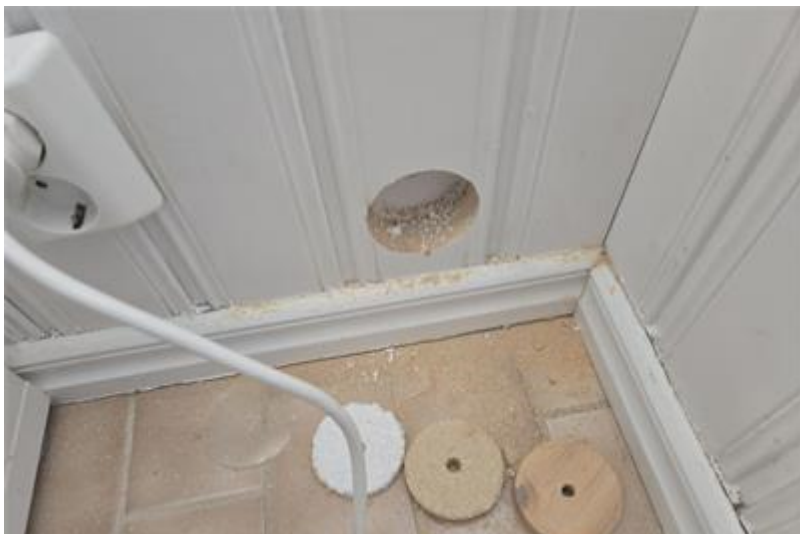
Kontroll har skett genom otätheter i konstruktionerna samt provhålstagning. Fuktviktsmätningar utfördes stickprovsmässigt med värden mellan 10-15%, vilket är under gränsvärdet för mikrobiell tillväxt som brukar anges till ca 17%FK.

Påbyggda konstruktioner av/med organiska material riskerar, på grund av naturlig fuktpåverkan, att få mikrobiella skador som i sin tur kan leda till elak lukt.
