# Besiktningsprotokoll

Anticimex Försäkringsbesiktning i samarbete med Fastighetsbyrån

| Fastighetsadress:<br>Hamngatan 7 | |

| Besiktningsdatum:<br>2025-04-07 | Protokollnummer:<br>68957934 |

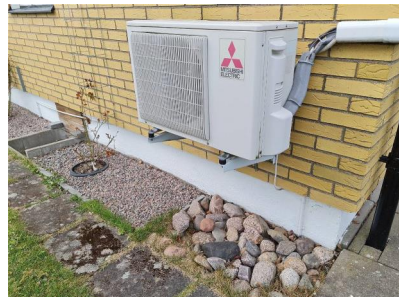
Kondensvatten från luftvärmepumpens utedel leds inte bort från husgrunden.

Detta medför ökad risk för att vatten tränger in i anslutande konstruktioner, vilket i sin tur kan leda till fuktrelaterade skador. Observera att besiktning av byggnadens värmesystem eller värmepumpen inte har ingått i uppdraget.

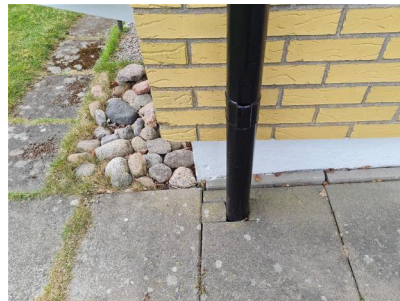
Lövsilar finns inte.

När det saknas lövsilar så finns det risk att det blir stopp i dagvattenledningen.

För att hindra stopp i dagvattenledningar rekommenderas komplettering av lövsilar.

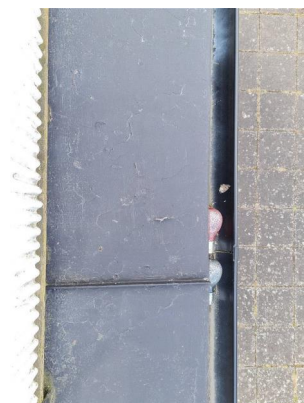
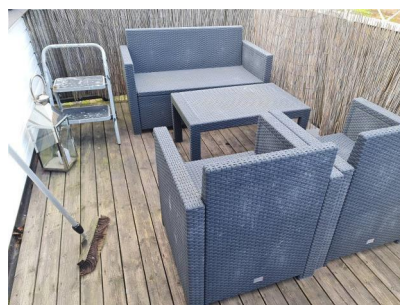
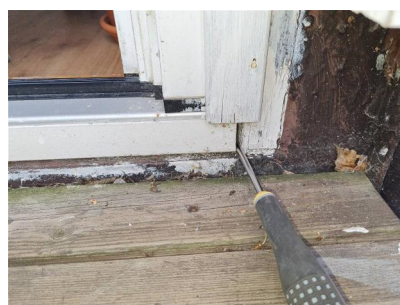
Plåttäckning under trallgolv är ej besiktningsbart.

Äldre Plåttäckning med lokala färgsläpp.  
Otäthet mellan tröskeln på balkongdörr och vägg

Noteringar ovan innebär ökad risk för fuktskador

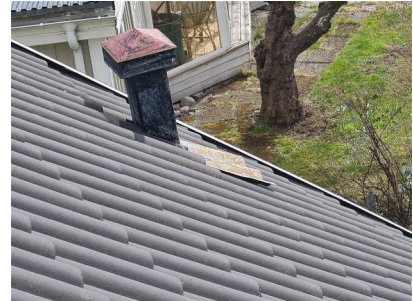
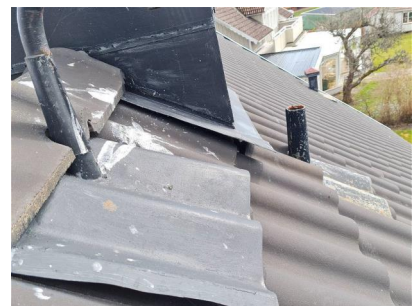
Skorstensbeslag och plåtdetaljer är ej utbytta vid takomläggningen.

Ökad risk för läckage med fuktskador i underliggande konstruktion.

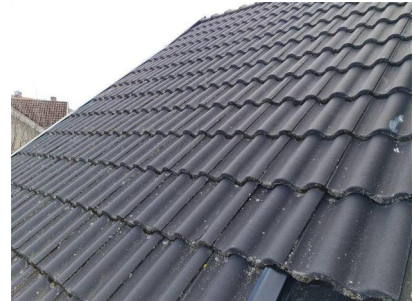
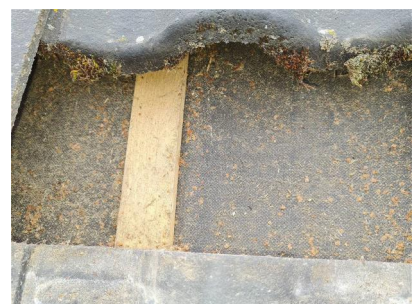
Strö läkt är av klen dimension.  
Färgsläpp på takfotsbrädor. (Gamla delen)

Taket är besiktigt från takstegen.

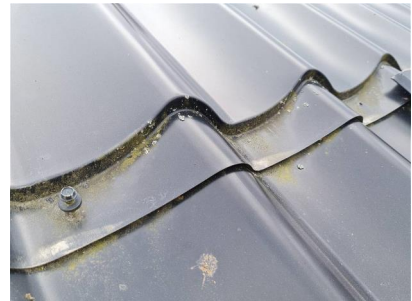
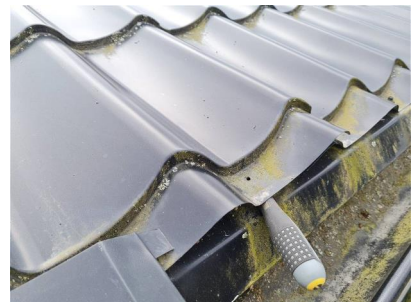
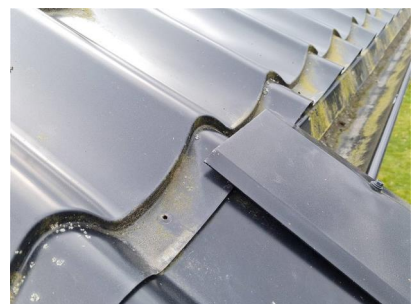
Några skruvar har släppt.  
Vindskiveplåt slutar över angränsande plåt. (Vatten rinner under plåten)

Ståndskivor mot huset är monterade utanpå väggpanelen samt är otäta i hörn mot sydost.

Ökad risk för fuktskador.

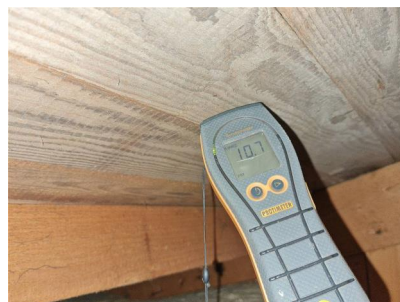
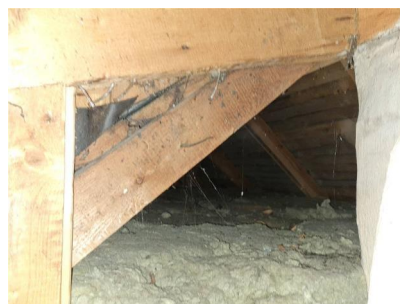
Vid kontroll av vinden har fuktvärden under kritisk fuktnivå för mikrobiell tillväxt uppmätts, dock finns mikrobiell påväxt på underlagstak.

Fuktkvoten i underlagstak/takbjälkar uppmättes till ca 10 %.

Gränsvärde är 17 %

Den upptäckta mikrobiella påväxten på underlagstaket är ett tecken på att vinden har tillförts eller tillförs fukt inifrån bostaden. Observera att besiktning av bostadens ventilationssystem inte har ingått i uppdraget.

För att komma tillrätta med detta kan fukttillförseln inifrån bostaden behöva minskas. Det kan göras genom att ventilationen i bostaden förbättras samt att eventuella otätheter i vindsbjälklaget (tak-/väggvinklar, taklucka med mera) tätas. Läs Anticimex faktablad om ouppvärmda vindsutrymmen för tips och råd.

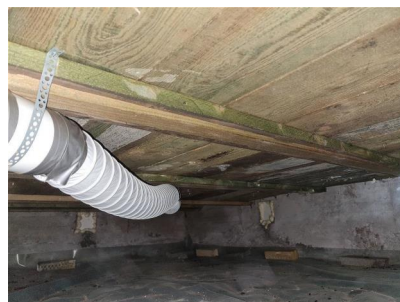
Impregnerat virke förekommer i delar av grunden och lukt av impregnering känns i utrymmet.

Impregnerat virke är olämpligt i en krypgrund då lukt från impregnering kan nå bostaden.

Då det finns en avfuktare i grunden minskar också denna risk.

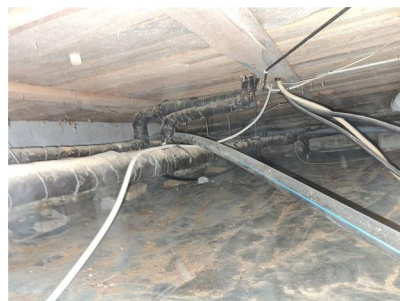
Krypgrund med installerad avfuktare.

I husets krypgrund finns en krypgrundsavfuktare installerad. Syftet med denna installation är att genom avfuktning hålla fuktigheten i krypgrunden på en så låg nivå att ingen tillväxt av mikroorganismer är möjlig. För att detta ska fungera är det viktigt att installationen servas årligen med bland annat filterbyte och kontroll av inställningar så att fuktigheten inte stiger.

Fuktkvoten i blindbotten uppmättes till ca 9%  
Gränsvärde är 17%.

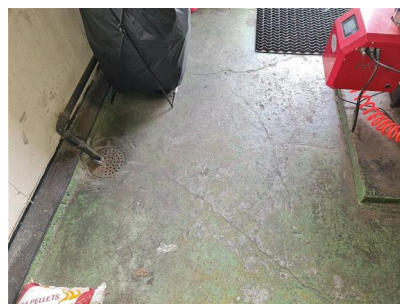
Golvbrunn av gjutjärn.  
Krymp i betongplattan.

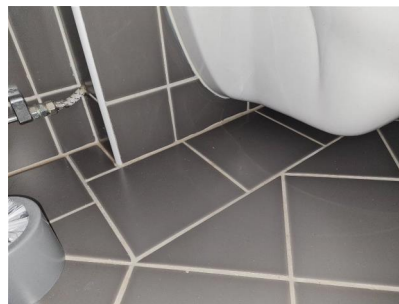
Inbyggd spolcistern till toalett saknar skvallerrör.

Utan skvallerrör finns risk att eventuellt läckage inte upptäcks, vilket kan leda till fuktskador i omkringliggande konstruktioner.
