# Besiktningsprotokoll

Anticimex Försäkringsbesiktning i samarbete med Fastighetsbyrån

| Fastighetsadress:<br>Arvid Rödings väg 14 | |

| Besiktningsdatum:<br>2025-04-08 | Protokollnummer:<br>68950684 |

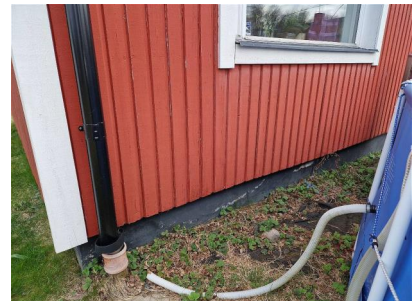
Fasadpanelen och takfot är i behov av målning/underhåll.

Fasadbeklädnad och träkonstruktioner där målningsbehov finns riskerar att få fukt- och rötskador på grund av sämre vattenavvisande förmåga. För att öka livslängden på fasadbeklädnaden rekommenderas målning och underhåll.

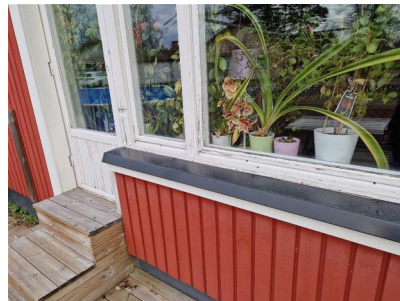
Fönster/dörr har färgsläpp och torrsprickor.

Fönsterbågar och fönsterkarmar där målningsbehov finns riskerar att få fukt- och rötskador på grund av sämre vattenavvisande förmåga.

För att öka livslängden på fönster rekommenderas målning och underhåll.

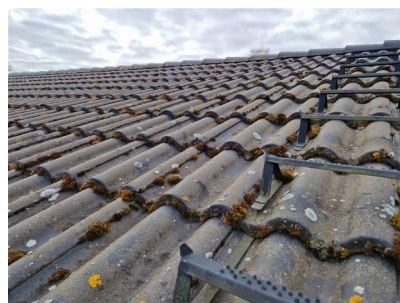
Mosspåväxt finns på takpannor.

Mossa som växer på taket kan leda till att taktäckningen har ett minskat motstånd mot vatteninträngning. Detta i sin tur kan leda till fuktskador på träläkt och takkonstruktionen vilket kan resultera i mikrobiella skador (angrepp av mikroorganismer).

För att öka livslängden på taket rekommenderas att mossan tas bort från takpannorna.

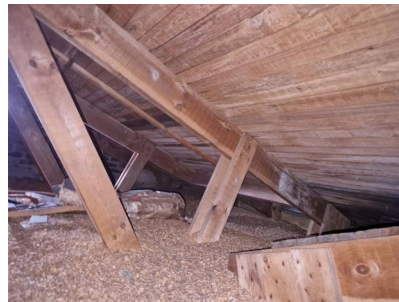
Endast inspekterad från luckan.  
Mikrobiell påväxt finns på underlagstaket.

Detta kan vara ett tecken på att vinden tillförs fukt inifrån bostaden.  
Observera att besiktning av bostadens ventilationssystem inte har ingått i uppdraget.

Vid kontroll av vinden endast vid luckan uppmättes fuktvärden under kritisk fuktnivå för mikrobiell tillväxt och en normal lukt upplevdes. Fuktkvoten i underlagstak/takbjälkar uppmättes till 10,3 %.

För att komma tillrätta med detta kan fukttillförseln inifrån bostaden behöva minskas. Det kan göras genom att ventilationen i bostaden förbättras samt att eventuella otätheter i vindsbjälklaget (tak-/väggvinklar, taklucka med mera) tätas. Läs Anticimex faktablad om uppvärmda vindsutrymmen för tips och råd.

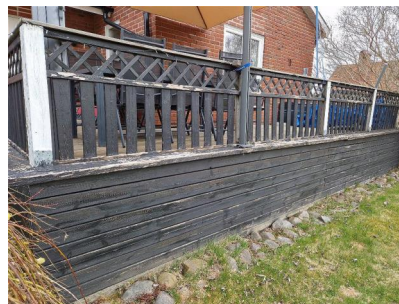
Altanräcke och träkonstruktioner är i behov av målning/underhåll.

Altanräcke och träkonstruktioner där målningsbehov finns riskerar att få fukt- och rötskador på grund av sämre vattenavvisande förmåga.

Vi rekommenderar att du utför målning/underhåll av altan.

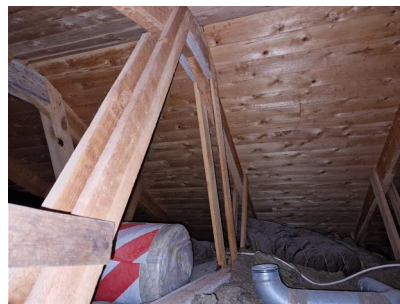
Endast inspekterad från luckan.

Vid kontroll av vinden uppmättes fuktvärden under kritisk fuktnivå för mikrobiell tillväxt och en normal lukt upplevdes.

Fuktkvoten i underlagstak/takbjälkar uppmättes vid besiktningstillfället till ca 11,2 %.

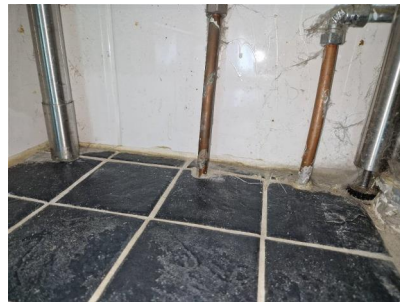
Rör genomföring finns i golv.

Rör genomföringar i golvet medför en ökad risk för att vatten tränger ner i omkringliggande konstruktioner och orsakar fuktskador.

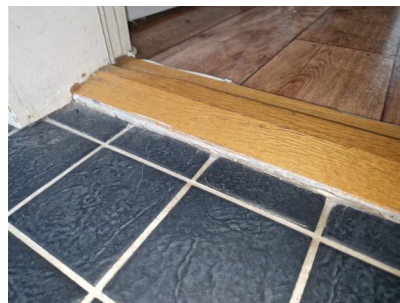
WC-stolen är lös.

Det finns risk för fuktskador eftersom WC-stolen är lös. Rörledningar och kopplingar kan släppa och orsaka rörbrott med vattenskador som följd.

Tröskel är felmonterad.

Uppvik av tätskiktet på tröskel saknas.

En felmonterad tröskel eller avsaknaden av en tröskel medför risk att vatten tränger in i angränsande konstruktioner och rum vilket i sin tur kan leda till fuktrelaterade skador.

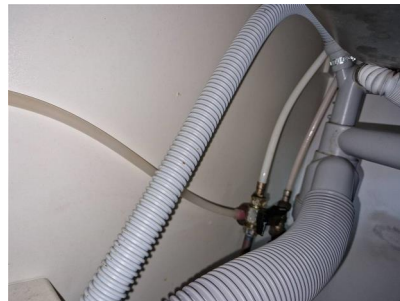
Upphängningsbygel saknas på avloppslang från diskmaskinen.

När upphängningsbygel saknas ökar risken för brott på slangen med läckage som möjlig följd.

För att hindra brott på avloppsslang rekommenderas komplettering av upphängningsbygel.

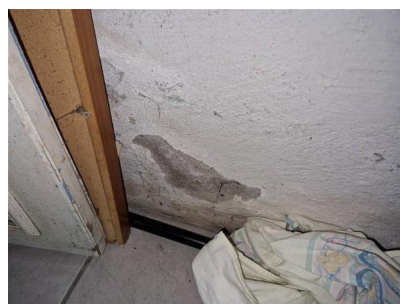
Puts- och färgsläpp finns på källarväggar.

Puts- och färg som släppt från underlaget invändigt på källarytterväggarna är ett tecken på att källarens utvändiga fuktskydd inte längre fungerar tillfredsställande.

För att åtgärda detta måste källarens utvändiga fuktskydd förbättras. Läs Anticimex faktablad om källare för tips och råd.

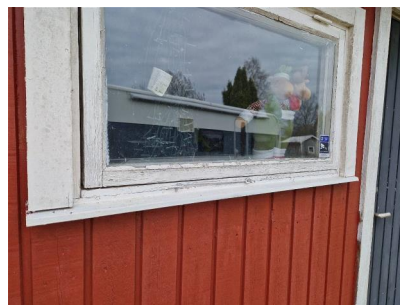
Fönster har färgsläpp och torrsprickor.

Fönsterbågar och fönsterkarmar där målningsbehov finns riskerar att få fukt- och rötskador på grund av sämre vattenavvisande förmåga.

För att öka livslängden på fönster rekommenderas målning och underhåll.

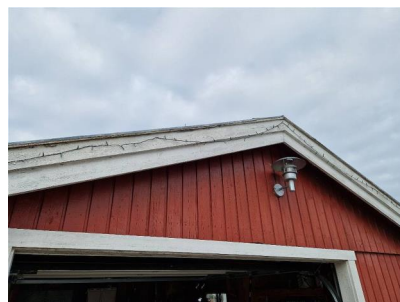
Fasadpanelen, vindskivor är i behov av målning/underhåll.

Fasadbeklädnad och träkonstruktioner där målningsbehov finns riskerar att få fukt- och rötskador på grund av sämre vattenavvisande förmåga. För att öka livslängden på fasadbeklädnaden rekommenderas målning och underhåll.

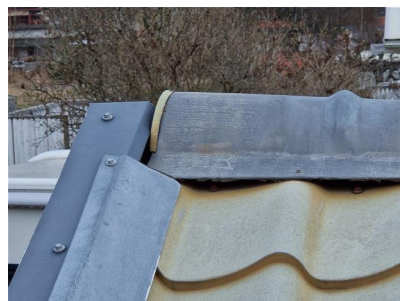
Plåtdetaljer är inte rätt monterade.

Detta kan leda till fuktskador i bakomliggande konstruktioner.

Kontakta en plåtslagare för kontroll och åtgärd.

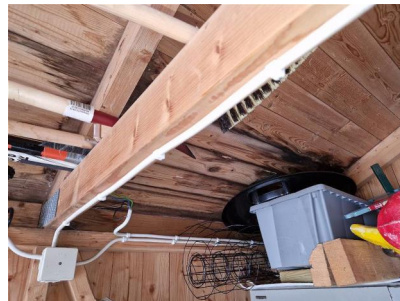
Taket har fuktfläckar med förhöjda fuktvärden.

Fuktfläckar kan bero på olika saker, och kan vara ett tecken på en tidigare eller en pågående fuktskada.

Vi rekommenderar en fördjupad undersökning för att bedöma orsak och omfattning.
