# Besiktningsprotokoll

Anticimex Försäkringsbesiktning i samarbete med Fastighetsbyrån

| Fastighetsadress:<br>Vall Rosarve 127 | |

| Besiktningsdatum:<br>2025-03-27 | Protokollnummer:<br>68906149 |

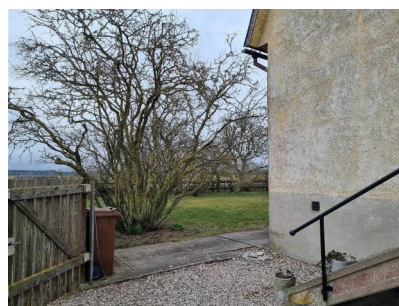
Större växtlighet finns nära hus.

Större växtlighet vars grenverk tar i huset riskerar att skada byggnaden vid storm. Vidare kan växternas rötter med tiden skada husets grund samt eventuella rör och ledningar i mark.

För att minska riskerna undersök möjligheten att ta ned/gallra större växtlighet närmast huset.

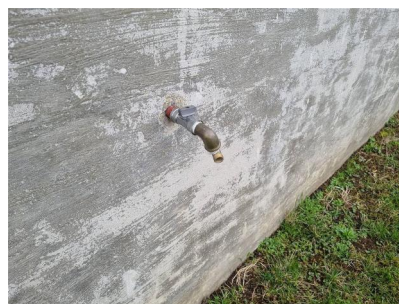
Vattenutkastaren är inte frostsäker.

När vattenutkastaren inte är frostsäker ökar risken för att den ska frysa sönder och orsaka vattenskada.

Byt till självdränerande vattenutkastare vilket innebär att den är frostsäker.

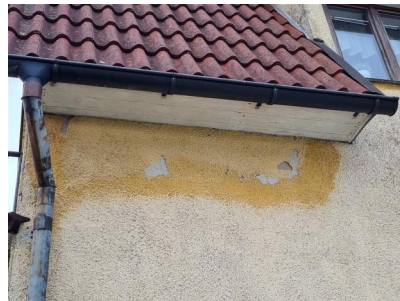
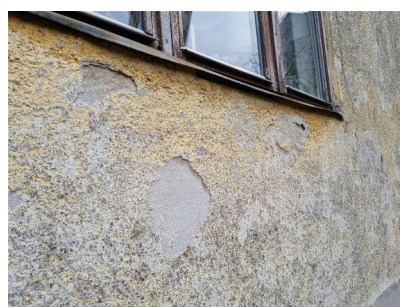
Putssläpp och sprickor finns.

Då den putsade fasaden har brister finns risk att vatten tränger in i bacomvarande konstruktion med fuktrelaterade skador som följd.

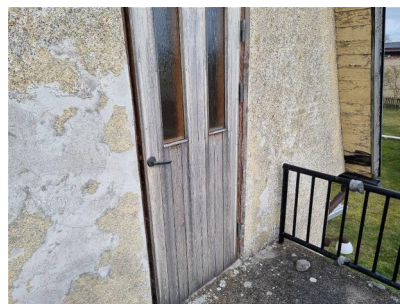
Balkongdörr är i behov av målning/underhåll.

Dörrar där målningsbehov finns riskerar att få fukt- och rötskador på grund av sämre vattenavvisande förmåga.

För att öka livslängden på dörr rekommenderas målning och underhåll.

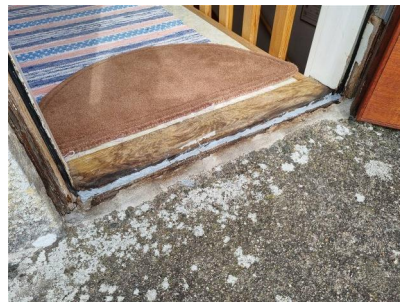
Rötskador finns i balkongdörrens dörrkarm.

De upptäckta skadorna kan bero på olika saker, exempelvis bristfälligt underhåll, målning, skruvar, beslag etc.

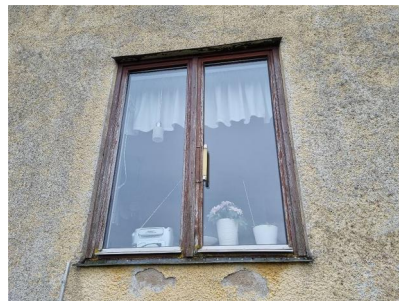
Fönster är i behov av målning/underhåll.

Fönsterbågar och fönsterkarmar där målningsbehov finns riskerar att få fukt- och rötskador på grund av sämre vattenavvisande förmåga.

För att öka livslängden på fönster rekommenderas målning och underhåll.

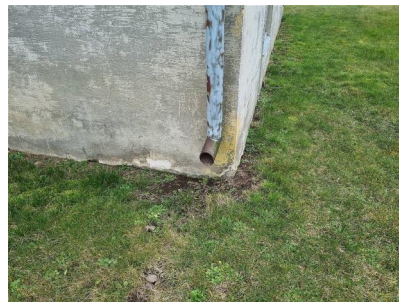
Stuprör avslutas nära husliv.

Stuprör som avslutas intill husliv (ovan mark) kan medföra en ökad fuktbelastning på källargrundmuren med fuktrelaterade skador som följd.

Det rekommenderas att koppla på rännor/rör på stuprörens mynningar för att leda bort regnvatten från källargrundmuren.

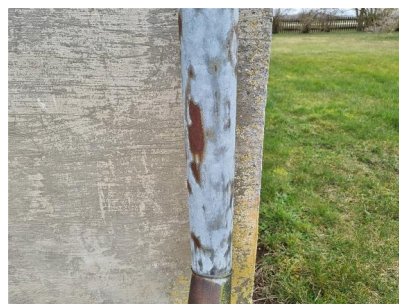
Fals på stuprör vänd mot fasad.

Falsen på stuprören kan med fördel vändas ut från fasaden för att lättare se om röret blivit skadat efter vinterns påfrestningar samt för att undvika skador på fasad vid ett eventuellt läckage.

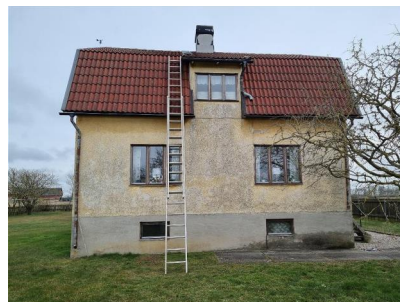
Taket är äldre (1985) och överskrider i år tiden för sin förväntade tekniska livslängd.

Det betyder nödvändigtvis inte att taket inte fungerar men man ska känna till att delar av takets funktioner med tiden kan ha blivit nedsatta.

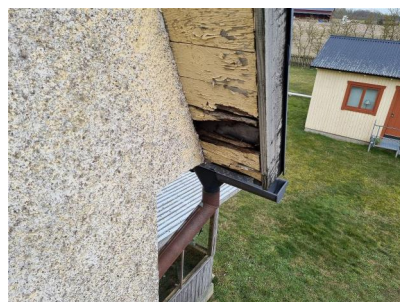
- Rötskador finns i delar av takets träkonstruktioner.

Rötskador är ett tecken på bristande fuktskydd/hög fuktpåverkan, som även kan leda till fuktrelaterade skador i bakomliggande konstruktioner.

Det rekommenderas att kontrollera orsak, omfattning och eventuella följdskador så att rätt åtgärder kan utföras efter behov.

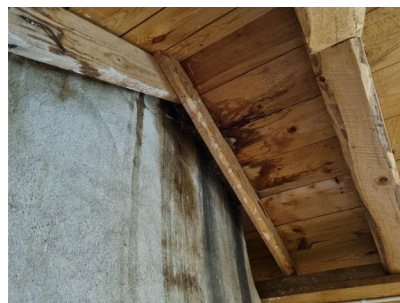
Underlagstaket har fuktfläckar kring murstock.

Fuktfläckar kan bero på olika saker, och kan vara ett tecken på en tidigare eller ett pågående läckage.

Torrt vid besiktningstillfället.

Det rekommenderas att kontrollera om noterade fuktfläckar är en följdskada från en redan åtgärdad skada eller om det eventuellt föreligger ett problem än idag vid ogynnsam väderlek.

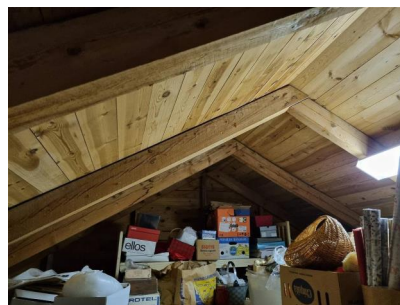
Vid kontroll av vinden i övrigt uppmättes fuktvärden under kritisk fuktnivå för mikrobiell tillväxt och en normal lukt upplevdes.

Fuktkvoten i underlagstak/takbjälkar uppmättes till 12 %. Det finns risk för mikrobiell tillväxt om den relativa fuktigheten i den omgivande luften är över 75 %. I furuvirke motsvarar det en fuktkvot på 17 %.

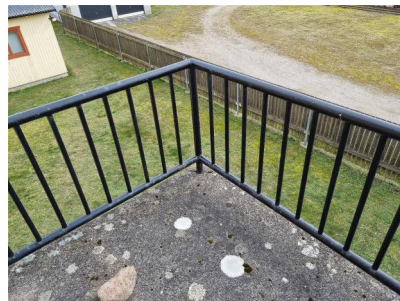
Lågt balkongräcke.

Idag är det krav på minst 110 cm vid en höjd på 3 m eller högre från mark. Vid tidpunkten för balkongens uppförande var det godkänt med nuvarande höjd på balkongräcket.

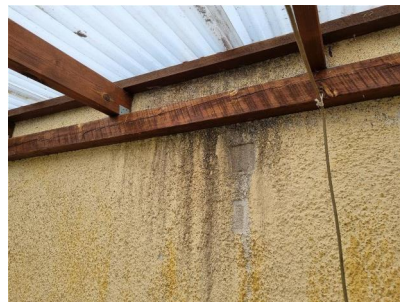
Fuktfläckar finns på putsad fasad under anslutning mellan plasttak och yttervägg.

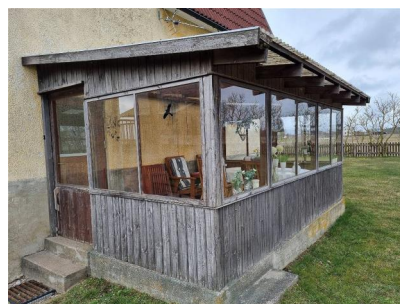
Uterummet är i behov av målning/underhåll.

I övrigt saknas system för takavvattning.

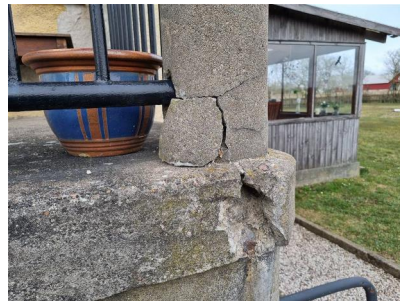
Frostsprängningar finns i betongkonstruktionen.

Frostsprängningar uppstår när vatten som trängt in i sprickor och otätheter fryser till is och utvidgar sig den kalla årstiden. När järn/armering rostar utvidgas den kraftigt vilket även det kan orsaka sprickbildning i konstruktionen.

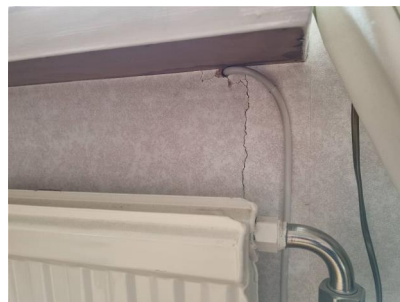
Spricka/or finns i väggar.

Byggmaterialen i huset av trä rör sig över årstiderna, på grund av att temperaturen och fuktigheten varierar. Sommartid är luften varm och innehåller mycket fukt vilket gör att materialen sväller, medan de krymper lite vintertid eftersom luften är kallare och torrare då. När denna årscykel upprepats några gånger uppstår nästan oundvikligen sprickor. Dessa sprickor är generellt ganska raka och sitter oftast i hörn, vinklar och skarvar.

Dessa sprickor bedöms inte vara av allvarigare karaktär.

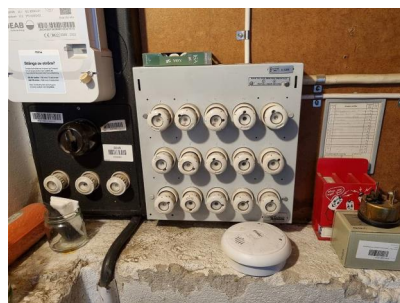
Jordfelsbrytare finns ej.

Det finns inget krav att hus byggda före år 2000 ska ha jordfelsbrytare. Jordfelsbrytaren minskar dock risken för personskador och brand orsakade av elanläggningen.

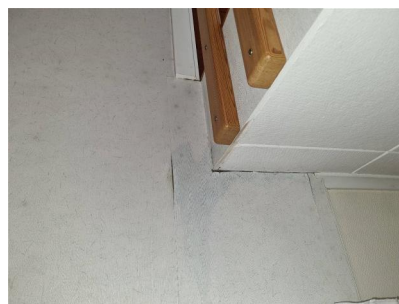
Väggen har fuktfläckar (i anslutning till balkong).

Fuktfläckar kan bero på olika saker, och kan vara ett tecken på en tidigare eller en pågående fuktskada.

Torrt vid besiktningsstillfället.

Det rekommenderas att kontrollera orsak, omfattning och eventuella följdskador så att rätt åtgärder kan tas vid behov.

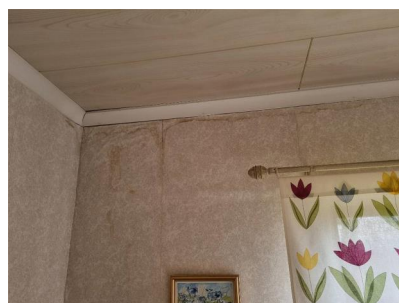
Väggen har fuktfläckar.

Fuktfläckar kan bero på olika saker, och kan vara ett tecken på en tidigare eller en pågående fuktskada.

Torrt vid besiktningsstillfället.

Det rekommenderas att kontrollera orsak, omfattning och eventuella följdskador så att rätt åtgärder kan tas vid behov.

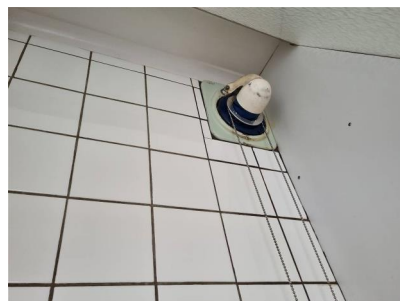
Ventilationen fungerar bristfälligt (avser köksfläkten).

Bristen kan innebära att fukt och lukt inte ventileras bort från utrymmet. Detta riskerar att skada husets konstruktioner och kan leda till försämrad inomhusmiljö.

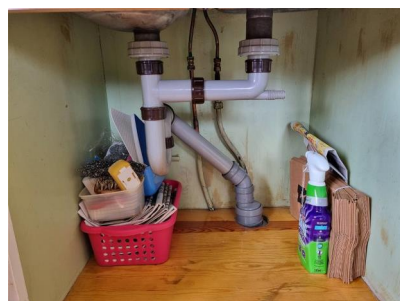
Fuktskydd saknas i diskbänkskåp.

Utan fuktskydd är det svårt att upptäcka läckage från rörledningar. Vatten kan då tränga in i omkringliggande konstruktioner och orsaka fuktskador.

För att upptäcka eventuella läckage, installera ett fuktskydd.

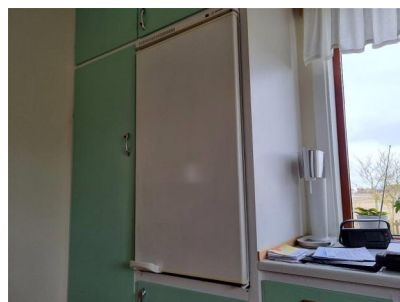
Fuktskydd/underlägg saknas under kyl/frys.

Utan fuktskydd är det svårt att upptäcka läckage. Vatten kan då tränga in i omkringliggande konstruktioner och orsaka fuktskador.

För att upptäcka eventuella läckage, installera ett fuktskydd/underlägg.

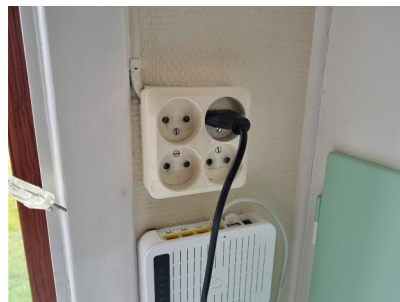
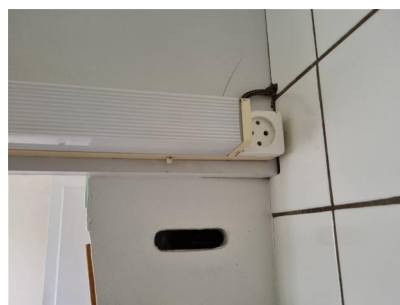
Ojordade eluttag finns.

När man har ojordade eluttag i kök (utrymme med vatten) finns det en ökad risk för personsador.

Kontakta en elektriker för kontroll och åtgärd.

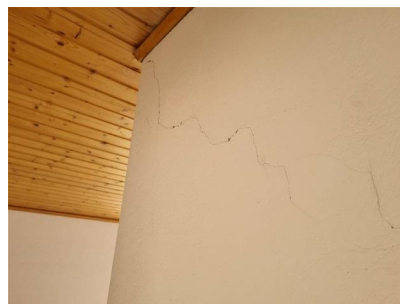
Murstocken har sprickor.

Sprickor och otätheter kan leda till att rökgaser kommer ut i bostaden. Läckage är farligt då rökgaser kan utgöra brandfara och är giftiga att andas in. Läckage kan oftast upptäckas med hjälp av en provtryckning.

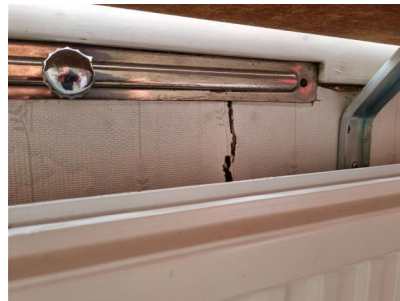
Grövre spricka finns i vägg.

Det rekommenderas att kontrollera orsak, omfattning och eventuella följdskador så att rätt åtgärder kan ta vid behov.

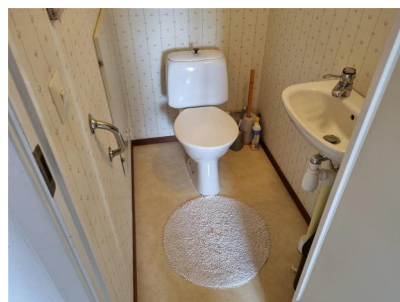
Utrymmet är äldre (1986) och har överskridit tiden för sin förväntade tekniska livslängd.

Det betyder nödvändigtvis inte att utrymmet inte fungerar men man ska känna till att delar av utrymmets funktioner med tiden kan ha blivit nedsatta.

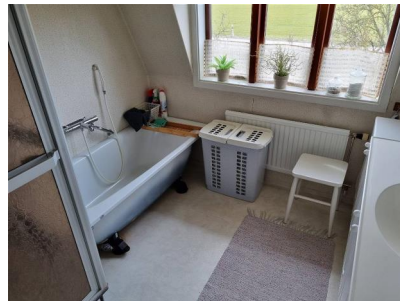
Utrymmet är äldre (1986) och har överskridit tiden för sin förväntade tekniska livslängd.

Det betyder nödvändigtvis inte att utrymmet inte fungerar men man ska känna till att delar av utrymmets funktioner med tiden kan ha blivit nedsatta.

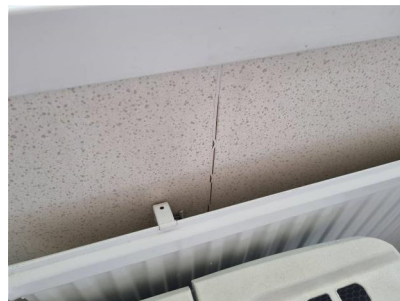
- Väggbeklädnaden är otät i skarvar.

Den öppna skarven på väggbeklädnaden medför att vatten kan tränga ner i bakomliggande konstruktioner med fuktskador som följd.

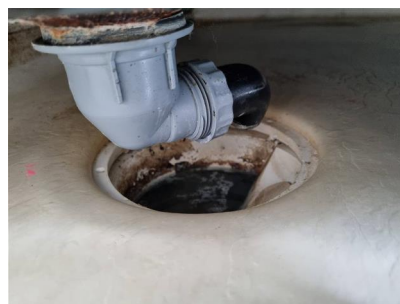
- Klämrings i golvbrunn är lös. Avser den ena golvbrunnen under duschkabinen.

Den lösa klämringen i golvbrunnen medför att vatten kan tränga ner i omkringliggande konstruktioner med fuktskador som följd.

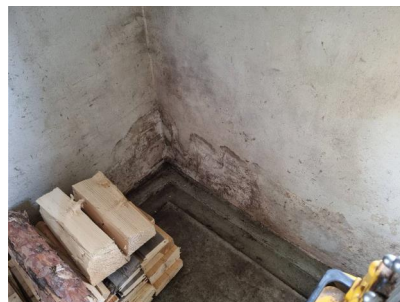
Puts- och färgsläpp och fuktrosor finns på källarytternivåer.

Detta är ett tecken på att källarens utvändiga fuktskydd inte längre fungerar tillfredsställande och/eller ett alltför stort fuktpåslag utifrån. Med utvändigt fuktskydd menas system för dagvatten, dränering och utvändigt fuktspärr mot källarytternivåer.

Enligt lämnade upplysningar kan det även komma in vatten i källaren vid ogynnsam väderlek.

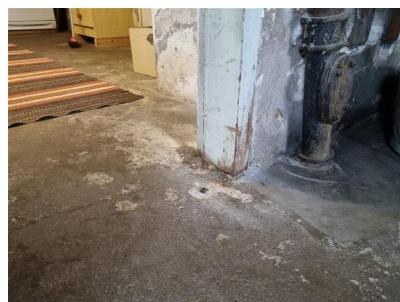
Trädetaljer i kontakt med betonggolvet och källarytternivåer.

Trädetaljer (trösklar, innervägg mm) kan via kapillärkraft bli fuktiga vilket kan leda till fuktskador och dålig lukt. Vid misstanke om detta bör dessa delar tas bort eller skyddas från direktkontakt mot betonggolvet/källarytternivåer.

Vid besiktningstillfället kunde det noteras fuktrelaterade skador på trädetaljer mot betonggolvet och källarytternivåer.

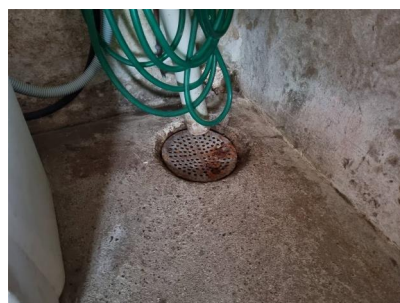
Gjutjärnsbrunnarna är rostangripna.

Endast noterat som en mindre brist pga utrymmets karaktär.

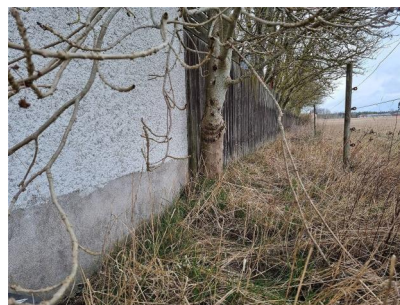
Träd finns nära garage.

Träd riskerar att falla på garaget och/eller träd vars grenverk tar i garaget riskerar att skada byggnaden vid storm. Vidare kan trädets rötter med tiden skada garagets grund samt eventuella rör/ledningar i mark.

För att minska riskerna undersök möjligheten att ta ned/gallra träd närmast garaget.

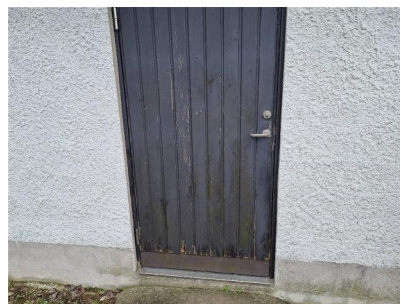
Mindre rötskador finns i dörr.

Dessa bedöms inte ha lett till bakomliggande skador.

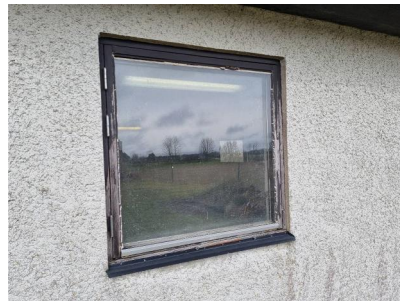
Fönster är i behov av målning/underhåll.

Fönsterbågar och fönsterkarmar där målningsbehov finns riskerar att få fukt- och rötskador på grund av sämre vattenavvisande förmåga.

För att öka livslängden på fönster rekommenderas målning och underhåll.

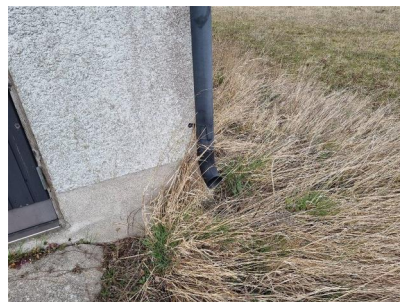
Stuprör avslutas nära husliv.

Stuprör som avslutas intill husliv (ovan mark) kan medföra en ökad fuktbelastning på betongplattan med fuktrelaterade skador som följd (som t ex tjälskador).

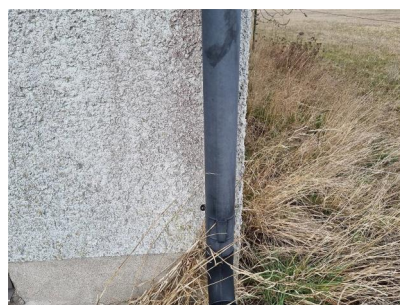
Fals på stuprör vänd mot fasad.

Falsen på stuprören kan med fördel vändas ut från fasaden för att lättare se om röret blivit skadat efter vinterns påfrestningar samt för att undvika skador på fasad vid ett eventuellt läckage.

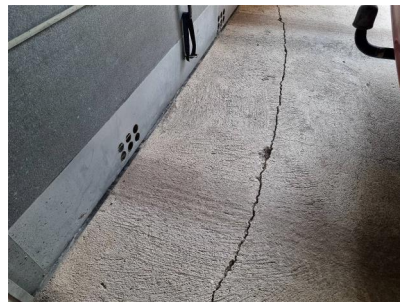
Spricka finns i betongplattan.

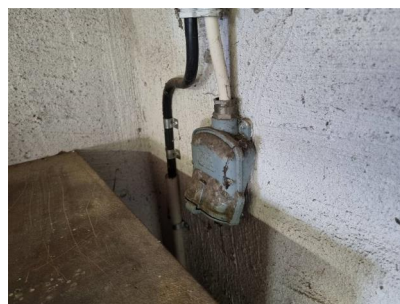
3-fasuttag i metall finns.

Denna typ av uttag tillverkas inte längre då de anses medföra en stor risk för personskada.

Kontakta en elektriker för kontroll och åtgärd.
