# Besiktningsprotokoll

Anticimex Försäkringsbesiktning i samarbete med Fastighetsbyrån

| Fastighetsadress:<br>Tornäs 213 | |

| Besiktningsdatum:<br>2025-02-21 | Protokollnummer:<br>68843894 |

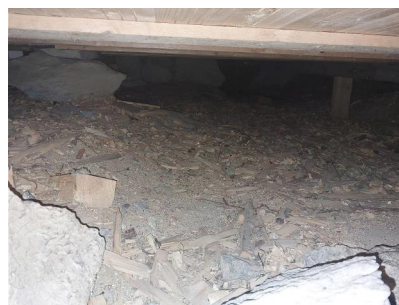
Organiskt material finns i utrymmet.

När man har organiskt material i en fuktig miljö finns en ökad risk för mikrobiell tillväxt (angrepp av mikroorganismer). Detta kan i sin tur leda till att mikrobiell lukt sprids till boendemiljön.

Från hål i sockeln noterades organiskt material på markytan och detta rekommenderas att rensas bort.

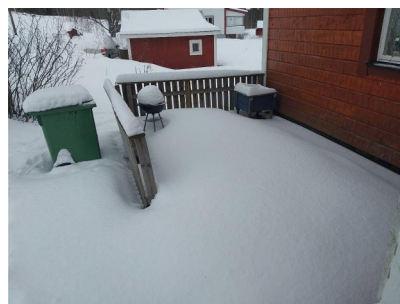
### Utvändigt / Altan

Altanräcket lutar. (se även utvändigt allmänt.

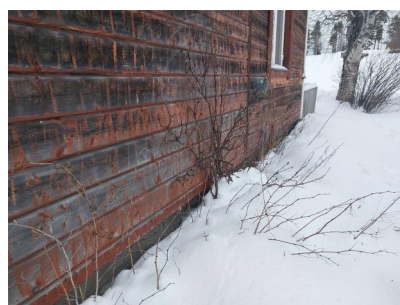
### Utvändigt / Markförhållanden

Växter finns i anslutning till byggnaden.

När det finns rabatter och växter nära byggnaden finns risk att fukt stannar kvar i väggarna. Detta kan i sin tur orsaka invändiga fuktskador. Växternas rötter kan också skada grundmuren och sätta dräneringsledningen ur funktion.

Området närmast huset rekommenderas att vara fritt från växtlighet.

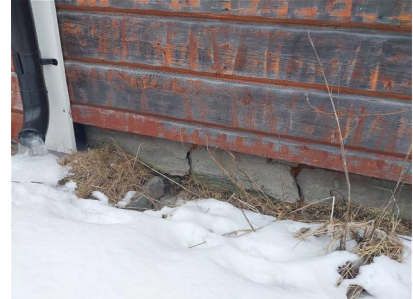
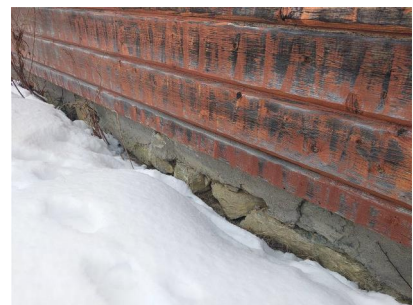
### Utvändigt / Sockel

Putsad sockel av natursten. Sprickor och putssläpp förekommer.

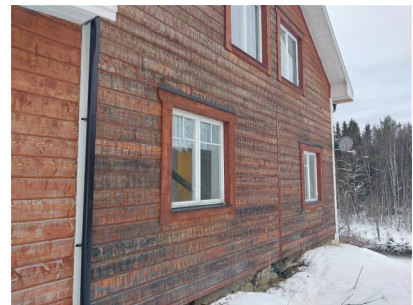
### Utvändigt / Fasad

Fasadpanelen är i behov av målning/underhåll.

För att öka livslängden på fasadbeklädnaden rekommenderas målning och underhåll.

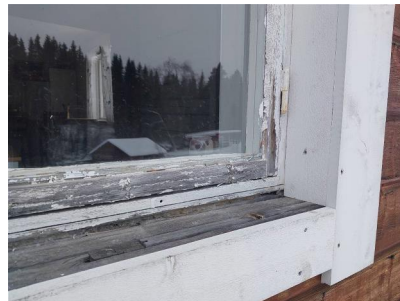
### Utvändigt / Fönster

Fönster är i behov av målning/underhåll.  
Underbleck saknas.

Fönsterbågar och fönsterkarmar där målningsbehov finns riskerar att få fukt- och rötskador på grund av sämre vattenavvisande förmåga.

För att öka livslängden på fönster rekommenderas målning och underhåll samt montera fönsterbleck och täta glipor.

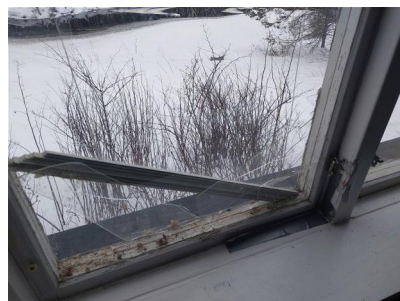
Trasiga glasrutor.

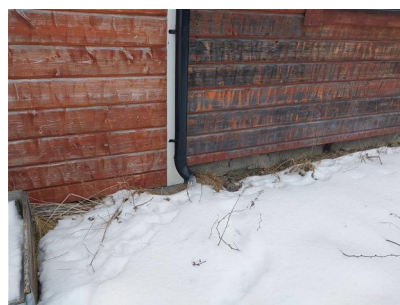
### Utvändigt / Hängrännor / Stuprör

Stuprör avslutas nära husliv.

Stuprör som avslutas intill husliv (ovan mark) kan medföra en ökad fuktbelastning på grundmur/sockel/krypgrund med fuktrelaterade skador som följd.

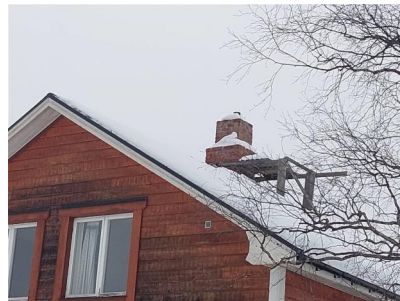
### Utvändigt / Tak

Skorstenen saknar väderskydd.

Väderskydd kan monteras för att skydda mot nederbörd som annars kan orsaka fuktskador och frostsprängning i skorstenen/ murstocken.

Vi rekommenderar att du kontaktar en fackman för att ta reda på hur och om ett väderskydd ska monteras.

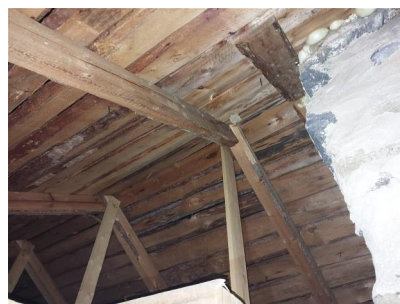
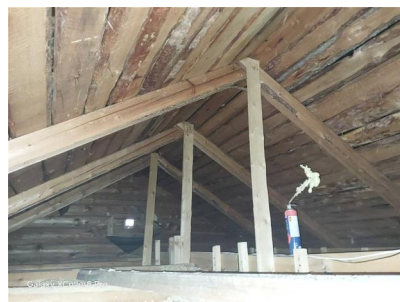
### Utvändigt / Vind

Vindsutrymmet kunde inte besiktas i sin helhet då stege saknas till vindsluckan.

Från luckan noteras dock inget avvikande.

Vi rekommenderar en kompletterande besiktning när säker transportväg installerats.

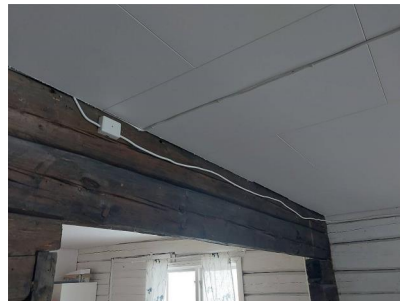
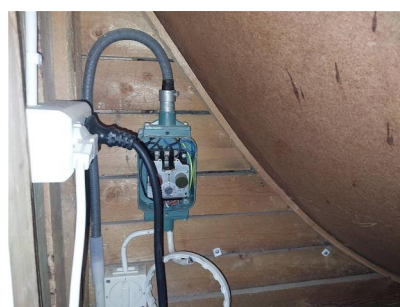
### Hela huset / Allmänt

Elinstallationen i huset har enligt vår bedömning uppenbara brister.

Elinstallationen i huset är en säkerhetsrisk som kan orsaka både personskador och brand. Observera att besiktning av bostadens elsystem inte har ingått i uppdraget.

Kontakta en elektriker för kontroll och åtgärd.

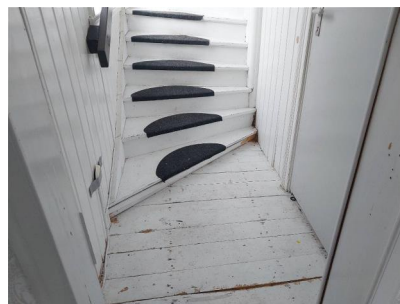
### Entréplan / Allmänt

Timmerhus med grundläggning kryppgrund och en sockel/plintar av natursten. Det är inte ovanligt att plintar sätter sig med åren och kanske är det vad som hänt eftersom golven på entréplan lutar. Lutande golv kan även bero på andra saker och jag rekommenderar att ta upp ett större hål i sockeln för att kunna kontrollera kryppgrunden i sin helhet.

Golv är ojämnta/lutar.

Vi rekommenderar en fördjupad undersökning för att bedöma orsak och omfattning.

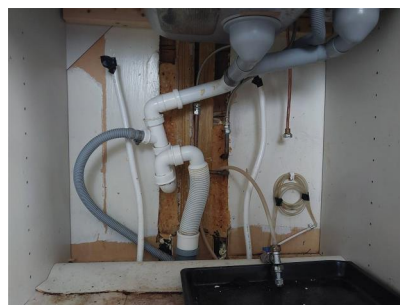
### Entréplan / Kök

Fuktskydd saknas i diskbänksskåp.

Utan fuktskydd är det svårt att upptäcka läckage från rörledningar. Vatten kan då tränga in i omkringliggande konstruktioner och orsaka fuktskador.

För att upptäcka eventuella läckage, installera ett fuktskydd.

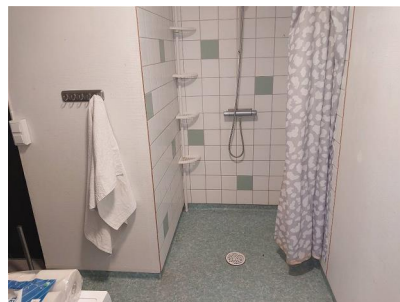
### Entréplan / Dusch/Toalett

Våutrymmet har äldre yt-/tätskikt.  
Tätskiktet sticker ut under klämring i golvbrunn.  
Golvlutning något bristfällig.

Eftersom funktionen, som innebär att ytskiktet/tätskiktet ska vara vattentätt, kan vara nedsatt samt övrigt noterat ovan finns en ökad risk att vatten tränger igenom ytskiktet/tätskiktet med vattenskador i omkringliggande konstruktioner som följd.

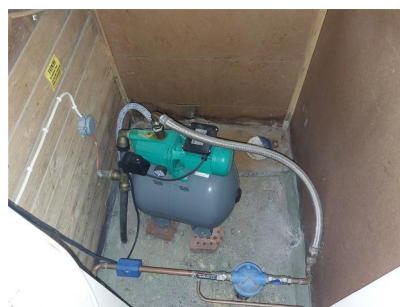
### Entréplan / Appartrum

Tätskikt med uppvik saknas på golv.  
Mikrobiell påväxt på underkant av vägg.

Risk för skador i golvkonstruktion ifall vattennivån eller luftfuktigheten stiger i utrymmet.
