# Besiktningsprotokoll

Anticimex Försäkringsbesiktning i samarbete med Fastighetsbyrån

| Fastighetsadress:<br>Rosenbergsvägen 2 | |

| Besiktningsdatum:<br>2025-04-07 | Protokollnummer:<br>68927313 |

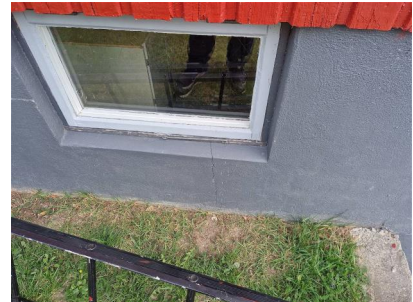
#### Utvändigt / Sockel

Sprickor finns i sockel.

Dessa bedöms inte ha lett till bakomliggande skador.

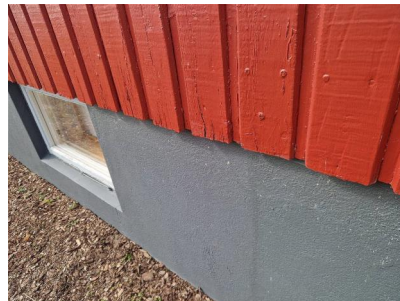
### Utvändigt / Fasad

Mindre rötskador finns i fasadpanelen.

Dessa bedöms inte ha lett till bakomliggande skador.

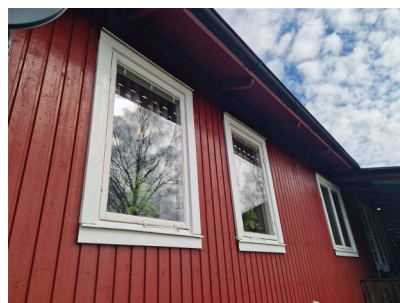
### Utvändigt / Fönster

Fönster är i behov av målning/underhåll.

Fönsterbågar och fönsterkarmar där målningsbehov finns riskerar att få fukt- och rötskador på grund av sämre vattenavvisande förmåga.

För att öka livslängden på fönster rekommenderas målning och underhåll.

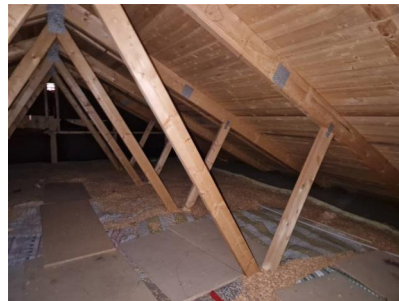
### Utvändigt / Vind

Vid kontroll av vinden uppmättes fuktvärden under kritisk fuktnivå för mikrobiell tillväxt och en normal lukt upplevdes. Fuktkvoten i underlagstak/takbjälkar uppmättes till 11 %.

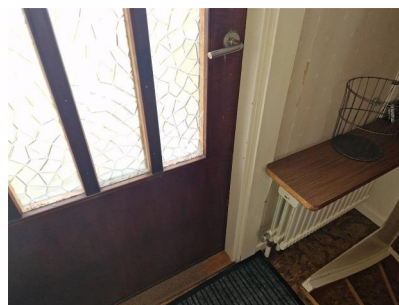
### Entréplan / Entréhall

Trasigt glas i ytterdörr.

Detta bedöms som en mindre brist.
