Besiktningssprotokoll

Anticimex Försäkringsbesiktning i samarbete med Fastighetsbyrån

Fastighetsbeteckning: Hagalund 1:211	
Fastighetsadress: Sunnemovägen 14b	
Postnummer: 684 92	Ort: Munkfors

Försäkringsbesiktning

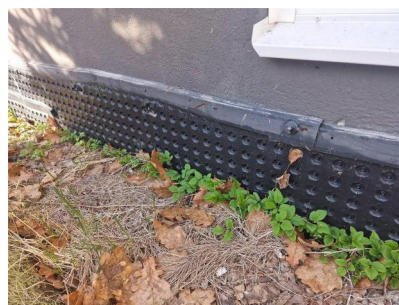
Utvändigt / Sockel

Utvändigt fuktskydd ligger oskyddat ovan mark.

Risk finns att det utvändiga fuktskyddet skadas och funktionen försämras.

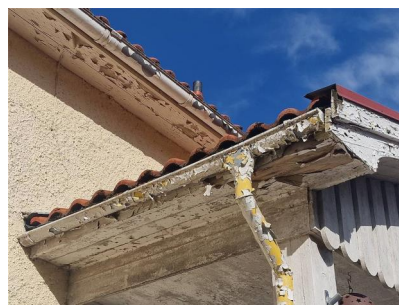
Utvändigt / Fasad

Fasadpanelen/ trädetaljer är i behov av målning/underhåll.

Fasadbeklädnad och träkonstruktioner där målningsbehov finns riskerar att få fukt- och rötskador på grund av sämre vattenavvisande förmåga. För att öka livslängden på fasadbeklädnaden rekommenderas målning och underhåll.

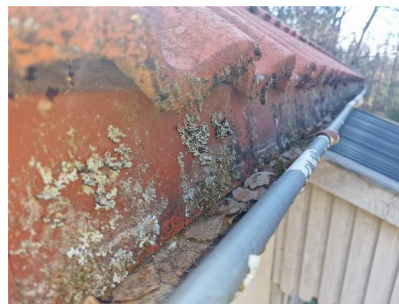
Utvändigt / Hängrännor / Stuprör

- ⚠ Hängrännor och stuprör har färgsläpp dessutom förekommer skräp.

Eftersom hängrännor är fulla med skräp finns risk för fuktskador på fasad och sockel då vatten kan svämma över.

För att förhindra översvämning rekommenderas rensning av hängrännor.

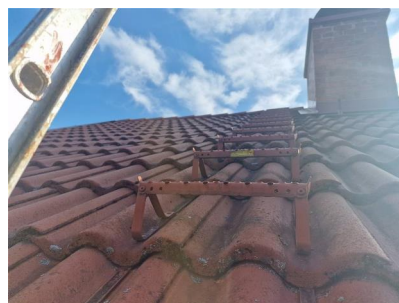
Utvändigt / Tak

- ✓ Inget att notera.
Besiktad från mark och anliggande steg.

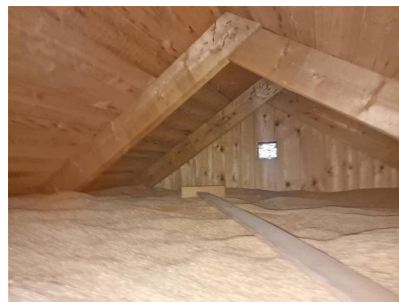
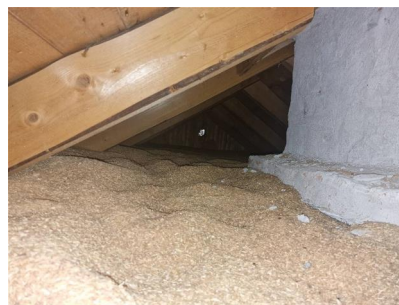
Utvändigt / Vind

- ✓ Vid kontroll av vinden uppmättes fuktvärden under kritisk fuktnivå för mikrobiell tillväxt och en normal lukt upplevdes.

Fuktkvoten i underlagstak/takbjälkar uppmättes vid besiktningstillfället till ca 10 %.

Risk för mikrobiell tillväxt föreligger om den relativa fuktigheten (RF) i den omgivande luften är över 75% vilket i furuvirke motsvarar en fuktkvot (FK) på 17%.

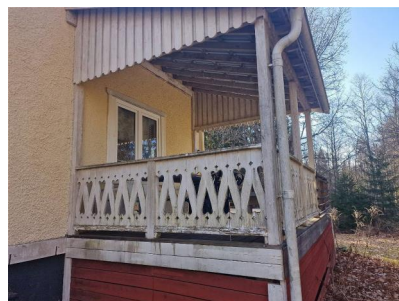
Utvändigt / Altan

Altanräcke och träkonstruktioner är i behov av målning/underhåll.

Altanräcke och träkonstruktioner där målningsbehov finns riskerar att få fukt- och rötskador på grund av sämre vattenavvisande förmåga.

Vi rekommenderar att du utför målning/underhåll av altan.

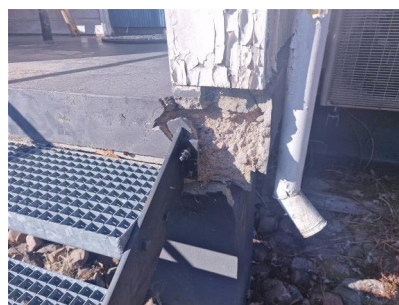
Utvändigt / Trapp

Sprickor förekommer på trappa. Detta kan med fördel åtgärdas innan det förvärras.

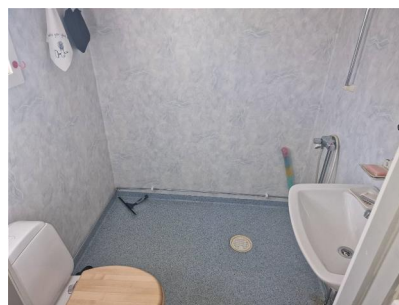
Entréplan / Dusch/Toalett

Våtutrymmet har äldre yt-/tätskikt med plastmatta på golv och vägg. Rör förekommer genom golv

Eftersom funktionen, som innebär att ytskiktet/tätskiktet ska vara vattentätt, kan vara nedsatt finns en ökad risk att vatten tränger igenom ytskiktet/tätskiktet med vattenskador i omkringliggande konstruktioner som följd.

Fuktindikering i utrymmet gav inga förhöjda fuktindikationer.

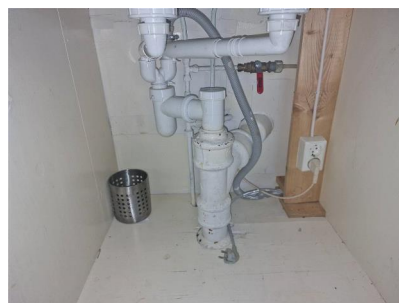
Entréplan / Kök

Fuktskydd saknas i diskbänksskåp.

Utan fuktskydd är det svårt att upptäcka läckage från rörledningar. Vatten kan då tränga in i omkringliggande konstruktioner och orsaka fuktskador.

För att upptäcka eventuella läckage, installera ett fuktskydd.
