# Besiktningssprotokoll

Anticimex Försäkringsbesiktning i samarbete med Fastighetsbyrån

Fastighetsbeteckning: Ålstad 20:15	
Fastighetsadress: Ålstad By 27	
Postnummer: 461 97	Ort: Sjuntorp

Besiktningdatum: 2025-04-08	Protokollnummer: 68946399
Temperatur: 8 °C	Väderlek: Molnigt
Tekniker: Andreas Klövenäs	
E-post: Andreas.Klovenas@anticimex.se	
Kontor: Uddevalla	
Närvarande: Fastighetsägare

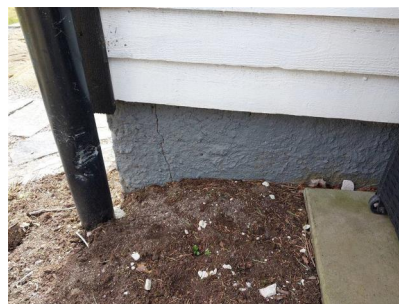
- Sprickor finns i sockel.

Dessa bedöms inte ha lett till bakomliggande skador.

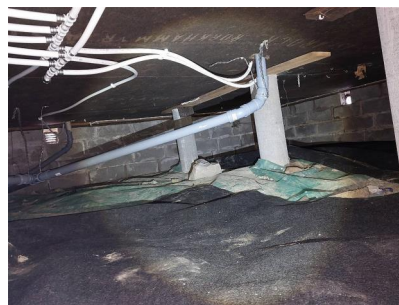
- Vid kontroll av krypgrunden uppmättes fuktvärden över kritisk nivå för mikrobiell tillväxt och en avvikande lukt upplevdes.

Uteluftsventilerade krypgrunder med bjälklag av organiskt material har ofta fuktskador på grund av naturlig fuktpåverkan. Lukten som känns i krypgrunden kan också spridas till boendemiljön.

Fuktkvoten uppmättes till 19 % via stickprovsmässig fuktkvotmätning i blindbotten (trä/furu).

Det finns risk för mikrobiell tillväxt om den relativa fuktigheten (RF) i den omgivande luften är över 75 %. I furuvirke motsvarar det en fuktkvot (FK) på 17 %.

Vid besiktningen av krypgrunden noterades fuktvärden strax över kritisk fuktnivå. samt en avvikande lukt. Detta indikerar att det är ett för fuktigt klimat i grunden under delar av året på grund av missgynnsam temperaturskillnad. För att undvika detta så måste grundens klimat bli torrare. Detta görs lämpligast genom att en fast sorptionsavfuktare installeras i grunden.

För att undvika detta så måste grundens klimat bli torrare.

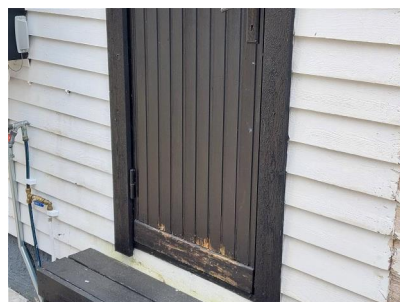
- Dörr är i behov av målning/underhåll.  
- Mindre rötskador förekommer i dörrens nederkant.

Dörrar där målningsbehov finns riskerar att få fukt- och rötskador på grund av sämre vattenavvisande förmåga.

För att öka livslängden på dörr rekommenderas målning/underhåll alternativt byte av dörr.

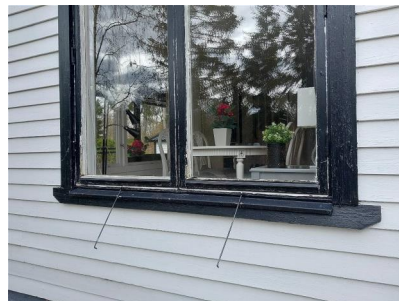
- Fönster är i behov av renovering samt målning /underhåll.

Fönsterbågar och fönsterkarmar där målningsbehov finns riskerar att få fukt- och rötskador på grund av sämre vattenavvisande förmåga.

För att öka livslängden på fönster rekommenderas målning och underhåll.

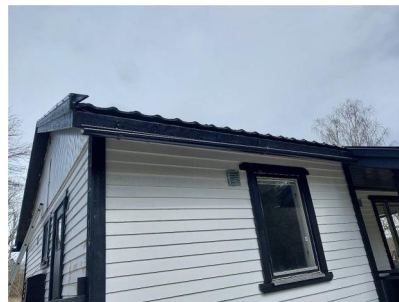
- Hängränna saknar rännavel samt stuprör.

Eftersom stuprör saknas utsätts fasaden och grunden för ökad fuktbelastning, vilket i sin tur kan leda till fuktskador i bakomliggande konstruktioner.

Komplettera takavvattning med rännavel samt tillhörande stuprör. Vid osäkerhet kontaktas fackman.

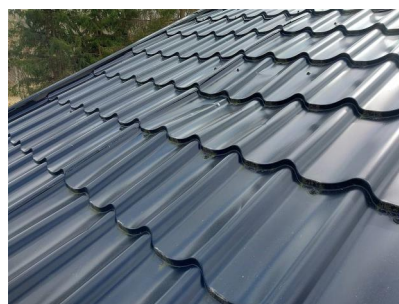
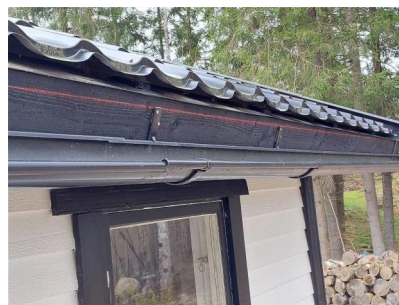
Taket besiktigades från marken samt anliggande stege. Vid kontroll noterades mindre lokal formförändring i taktäckningen (nedtrampad plåt). Formförändring i taktäckningen kan orsaka svackor med stående snö/smältvatten, vilket utsätter lokala infästningar för högre fuktpåverkan. Formförändringar kan även skapa otätheter mellan takplåtar.

Rådgör med fackman kring eventuella åtgärder. Man kan också med fördel komplettera taktäckningen med fotplåt.

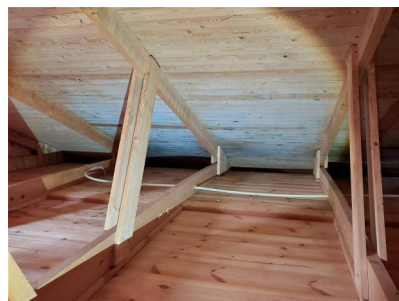
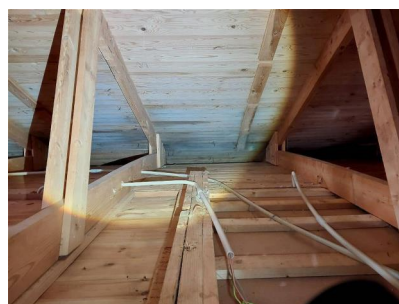
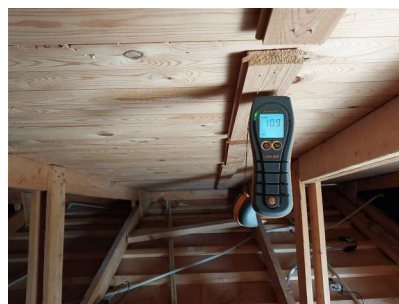
Vid kontroll av vinden har fuktvärden under kritisk fuktnivå för mikrobiell tillväxt uppmätts. Lokalt noterades mindre mängd mikrobiella missfärgningar på underlagstak.

Fuktkvoten i underlagstak/takbjälkar uppmättes till 11 % via stickprovsmässig fuktkvotsmätning i underlagstak.

Den upptäckta mikrobiella påväxten på underlagstaket är ett tecken på att vinden har tillförts eller tillförs fukt inifrån bostaden. Observera att besiktning av bostadens ventilationssystem inte har ingått i uppdraget.

För att komma tillrätta med detta kan fukttillförseln inifrån bostaden behöva minskas. Det kan göras genom att ventilationen i bostaden förbättras samt att eventuella otätheter i vindsbjälklaget (tak-/väggvinklar, taklucka med mera) tätas.

Då vinden för tillfället är oisolerad bör man ta tillfälle i akt och täta vindsbjälklaget mot boendemiljön på ett ändamålsenligt sätt.

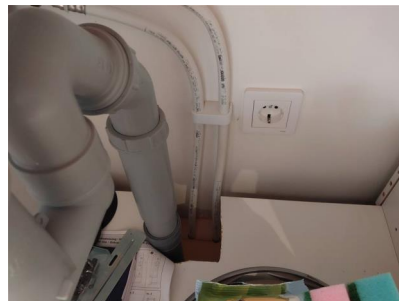
- Fuktskydd/läckageutråg saknas i diskbänkskåp samt under kyl/frys.

När fuktskydd/läckageutråg saknas är det svårt att upptäcka läckage från rörledningar. Vatten kan då tränga in i omkringliggande konstruktioner och orsaka fuktskador.

För att upptäcka eventuella läckage, installera ett fuktskydd.

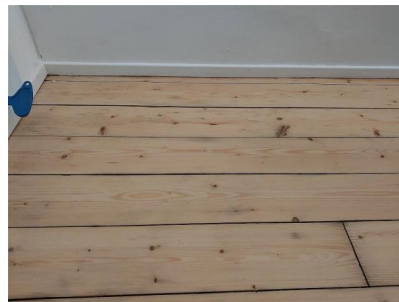
- Golvet har lokalt äldre missfärgningar där braskamin tidigare stod placerad.

(Torrt vid kontroll)
