# Besiktningsprotokoll

Anticimex Försäkringsbesiktning i samarbete med Fastighetsbyrån

| Fastighetsadress:<br>Tranåsvägen Åryd 4 | |

| Besiktningsdatum:<br>2025-03-31 | Protokollnummer:<br>68925301 |

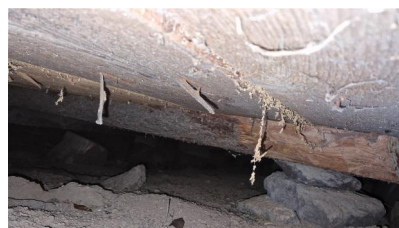
Torpargrunden har ej besiktigats då lucka till utrymmet saknas.

Grunden delvis kontrollerad från ventil till vänster om huset mot framsidan. Där noteras en stock vara rötskadad. Bilden är tagen genom att jag fick in armen med telefonen, rötskadad stock syns inte på bilden.

Vid fuktkontroll av blindbotten uppmättes en fuktkvot på 16 %, i syllstocken uppmättes en fuktkvot på 24%.

Risk för mikrobiell påväxt föreligger om fuktkvoten överstiger 17%.

Vi rekommenderar en kompletterande besiktning när en inspektionslucka installerats.

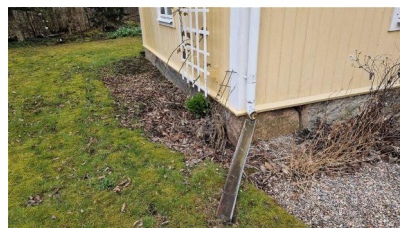
Vatten från stuprör avleds en bit från huset med hängrännor på gavel till vänster.

Stuprör som inte är anslutet till markledning kan medföra en ökad fuktbelastning på grundmur/sockel som i sin tur kan leda till fuktrelaterade skador.

Berg i marken gör det svårt att hitta en bättre lösning.

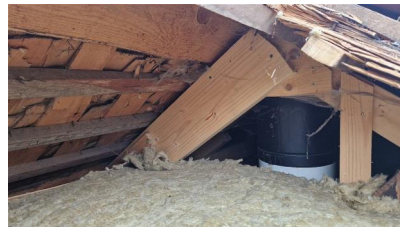
Vid kontroll av vinden uppmättes fuktvärden under kritisk fuktnivå för mikrobiell tillväxt.

Fuktkvoten i takbjälkar uppmättes till 8 %.

Vinden endast besiktad från ett mindre hål i taket som togs upp till besiktningen. På den lilla delen av vinden som kunde kontrolleras noterades inga brister.

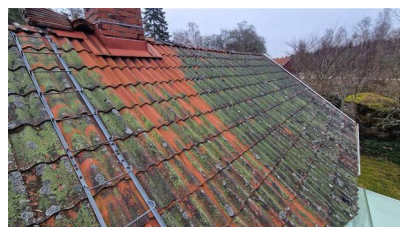
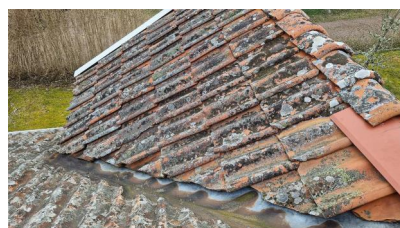
Takpannor med underlagstak av träfiberskivor och hyvlat spån.

Med denna konstruktion är det extra viktigt att takpannorna är hela. Eftersom underlagstaket inte har en papp kan regn och snö som tränger in genom otätheter leda till fuktskador i underliggande konstruktion.

- Tegelpannor och plåtar har uppnått sin tekniska livslängd.
- Rostangrepp förekommer på äldre plåtar i ränndalar.
- Mossa finns på takpannor.

Taket besiktat från takstege och mark.

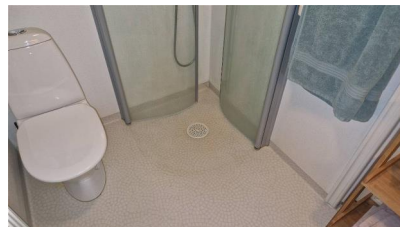
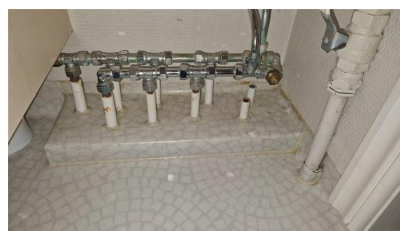
Rör genomföring finns för nära vägg/ golv och i klack till höger innanför dörren.

Det finns risk att tätskiktet inte har kunnat anslutas på ett rätt sätt, vilket kan leda till fuktskador.

Plastskydd finns inte ovanpå skenor till duschväggar. Rekommenderas att montera plastskydd.

Rekommenderas att undvika vattenbegjutning runt dessa rör.

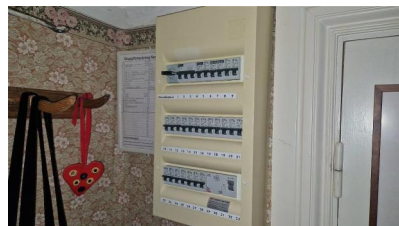
Jordfelsbrytare finns installerad vid elcentralen.

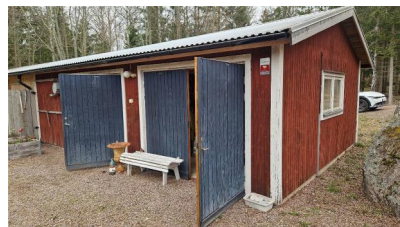
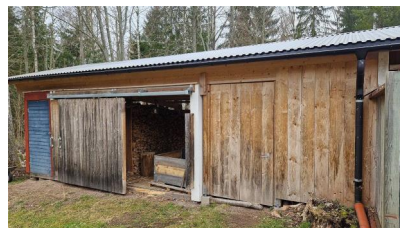
Fasadpanelen på äldre delen är i behov av målning/underhåll.

Fasadbeklädnad och träkonstruktioner där målningsbehov finns riskerar att få fukt- och rötskador på grund av sämre vattenavvisande förmåga. För att öka livslängden på fasadbeklädnaden rekommenderas målning och underhåll.

Förrådet är ej målat, rekommenderas att målas.

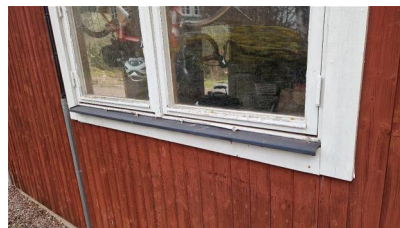
Trädetaljer runt fönster är i behov av målning/underhåll.

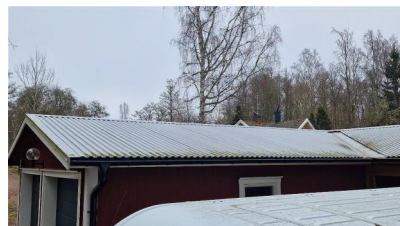
Taket är besiktat från mark.

Inga brister noteras.
